## 下路トラス橋梁の可動支承改良効果の検証

JR 西日本 正会員 ○大都 亮  
 JR 西日本 正会員 中山 太士  
 JR 西日本 正会員 近藤 拓也  
 JR 西日本 正会員 丹羽雄一郎

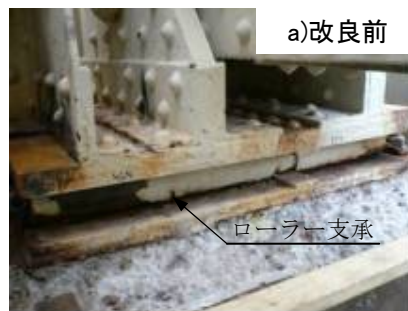
写真-1 当該橋りょう

今回、可動支承の改良を実施した橋梁(写真-1)は、列車本数が非常に多い最重要線区に位置しており、1899 年架設のリベット構造複線式下路トラス(22 連)で、設計荷重は 2060001b 機関車(KS-14.6 相当)、支間長 32.1m、可動支承の構造はローラー支承である。

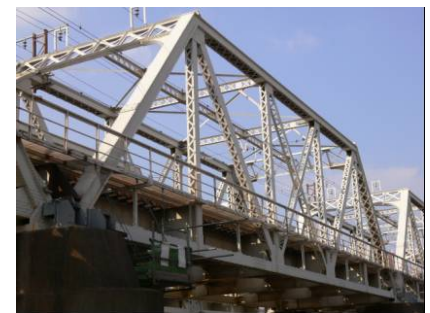
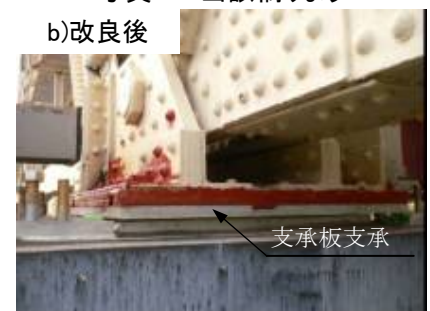
写真-2 可動支承

本橋梁の可動支承は腐食等の影響により、全 22 連で可動機能が著しく低下しており、H9 年度から H19 年度にかけて可動支承をローラー支承から支承板支承に改良した(写真-2)。

b)改良後
