## 高力ワンサイドボルト摩擦接合継手の疲労特性

## 1. はじめに

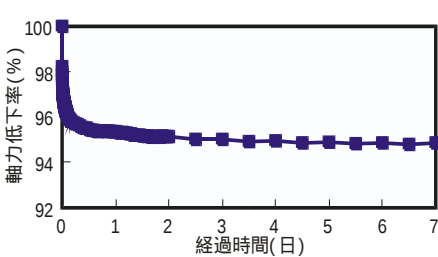
図 - 1 リラクゼーション試験

最初にワンサイドボルトのリラクセーション試験を行った。ボルト軸力は、埋込み型ボルトゲージを用いて測定した。ワンサイドボルトの軸力低下率と経過時間の関係を図-1に示す。ボルト軸力は、締め付け後、約1日経過するまでは急激に低下し、その後緩やかに減少し、3日目以降はほぼ一定の軸力となっている。1週間経過後の軸力減少率は、約5%である。従って、ワンサイドボルトのリラクセーション特性は通常の高力ボルトと同様な傾向であると言える。

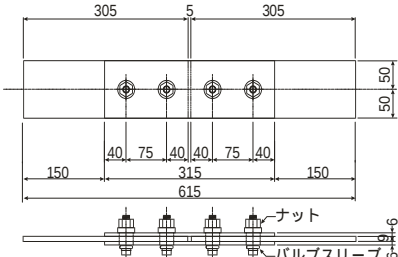
図 - 2 試験体形状

試験体は図-2に示すように、二面摩擦接合継手とし、摩擦面にはショットブラスト処理を施した。使用したボルトはMUTF24-25であり、ボルト孔径は26.0mmである。試験には容量200kNの油圧サーボ式疲労試験機を用い、載荷は片振引張繰返し載荷とした。ボルト軸力の測定には、埋込み型ボルトゲージを用いた。R-1、R-2、R-3試験体の作用応力範囲はそれぞれ  $\sigma=155\text{MPa}$ 、 $125\text{MPa}$ 、 $100\text{MPa}$ とし、50万回毎に軸力を計測し、繰返し数は200万回とした。

試験体は図-2と同じであるが、母材の厚さは19mm、添接板の厚さは12mmとした。摩擦面はショットブラスト処理とした。使用したボルトはMUTF20-45であり、ボルト孔径は21.5mmである。すべり試験は応力範囲  $\sigma=155\text{MPa}$ で200万回の繰返し荷重を作用させた試験体(S-1、S-2、S-3)と、繰返し荷重を作用させなかった試験体(N-1、N-2、N-3)について、アムスラー型万能試験機を用いて行った。すべり荷重は、急激

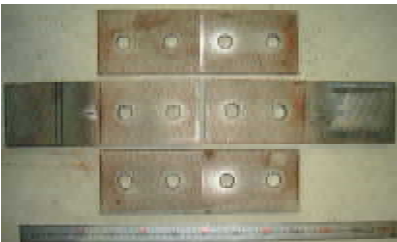
写真 - 1 解体後の試験体

すべり試験結果を表 - 1 に示す．全ての試験体がすべり係数0.4をクリアしている．また，Sシリーズのすべり係数の平均は0.70，Nシリーズの平均は0.60である．すべり試験後の試験体を解体し，摩擦面を観察したところ，Sシリーズの摩擦面には赤錆が発生(写真 - 1)しており，Nシリーズには赤錆は認められなかった．すべり係数の向上は，この赤錆に起因するものと考えられる．

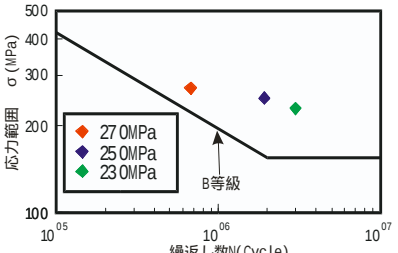
図 - 4 疲労試験結果

疲労試験結果を図 - 4 に示す．図中には「鋼道路橋の疲労設計指針」における高力ボルト摩擦接合継手の疲労強度等級，B 等級の S-N 曲線も示した．図より，本実験結果は疲労強度等級，B 等級をクリアしていることがわかる．よってワンサイドボルト摩擦接合継手は，従来の高力ボルト摩擦接合継手と同等以上の疲労強度を有していると言える．
