## 釧路湿原におけるハンノキ林の消失とその要因について

(独) 土木研究所 寒地土木研究所 道東支所 正会員 ○矢野 雅昭  
 (独) 土木研究所 寒地土木研究所 寒地河川チーム 正会員 村上 泰啓  
 (独) 土木研究所 寒地土木研究所 道東支所 非会員 加藤 道生

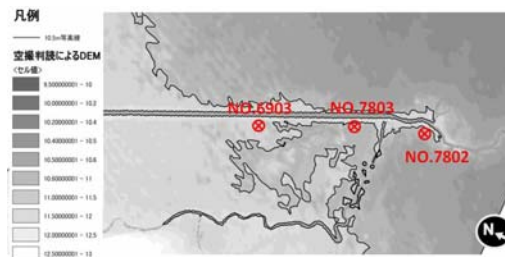
図-3 3次元地形図(北海道開発局)及び地下水位計設置位置

2005年に計測された詳細なDEM資料(図-3)によると、対象箇所は直線化された水路右岸の小堤と旧川の自然堤防に囲まれた地形になったと考えられる。図-3に示す対象箇所内の地下水位観測地点の2地点(No.6903とNo.7803)の地下水位について見ると、図-4のとおりほぼ同じ水位で同様の挙動を示している。一方、対象箇所から僅か下流に外れたNo.7802はこの傾向にない。このことから対象箇所の2地点は窪地状であるため、連続した水位を持っていると推測され、旧川合流部が閉塞したこともあり氾濫水が排水されにくくなったと考えられる。さらに、久著呂川は土砂生産量が多い河川であり、河床高の変化について見ると、河川の直線化が行われた時期の1975年から1985年の約10年間で、河床高が約1.25m上昇したことが分かる(図-5)。このことから、河川の直線化が行われた1975年頃から1985年頃まで土砂堆積により河床高と河川水位が上昇し、周囲の地下水位が上昇していたことが考えられる。これらの要因により、1980年頃から1985年頃に対象地

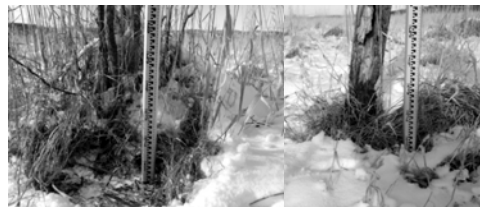
写真-2 対象箇所現地写真

立ち枯れしたハンノキ林の状況を確認するため、平成20年度の冬期に対象箇所の現地確認を行った。その結果、対象箇所内では立ち枯れしたハンノキと、稚樹を含む低木の生存しているハンノキが見られ、生存しているハンノキには10~30cm程度の小高い基部の上に生育しており、立ち枯れしたハンノキ林ではそれが確認できなかった(写真-2)。これは、立ち枯れしたハンノキは過去の低い地下水位に適応し、生存しているハンノキは新たな高い地下水位に適応している状況と考えられる。また、釧路湿原内の他の5箇所の地下水位観測地点において、ハンノキ林の樹高、樹径、萌芽本数、基部高について計測を行った。その結果、基部上端からの平均地下水位が高くなるほど、樹高、樹径が小さくなる傾向が見られ、地盤高(GL)からの平均地下水位と樹高、樹径との傾向よりデータの相関性が高くなった(図-6)。このことから、ハンノキは、小高い基部の上に生息することによって、高い地下水位の影響を回避していることが考えられる。しかし、ハンノキはミズゴケ湿原では成長が悪くなることが知られており<sup>3)</sup>、今回の調査結果はそういった条件を加味していないことや、調査地点が少ないことなどあり、今後これらのデータを増やして、再度考察する必要がある。

左: 生存中のハンノキ (基部有り)  
右: 立ち枯れしたハンノキ (基部無し)

対象箇所で植生変化が見られた1980年頃に地形変化があり、それが原因で地下水位上昇などの変化が生じ、新しい環境に適応できずに既存のハンノキが枯死したと考えられる。対象箇所の現地調査をした結果、生存しているハンノキと立ち枯れしたハンノキに、小高い基部の有無の違いがあり、それぞれ違う地下水位環境に適応している状況を示していると考えられる。釧路湿原内の他の箇所でハンノキ林の個体の計測を行った結果、今後データを増やして再度考察する必要はあるが、基部上端からの平均地下水位が高くなるほど、樹高、樹径が小さくなる傾向が見られ、ハンノキは小高い基部の上に生息することによって、地下水位の影響を回避することが考えられた。今後、ハンノキの消失機構や、実生の苗や幼木を含めたハンノキの成長段階ごとの地下水位の影響などについて、明らかにしていく必要がある。
