## ショウドウツバメが生息する河岸崖面に対する保全対策について

株式会社 北海道技術コンサルタント 正会員 ○山本 太郎

本報告は、河岸崖面で見つかったショウドウツバメのコロニーに対して、現地調査により営巣状況を確認するとともに河道地形と流れ解析の結果をもとに、崖面の浸食対策の必要性について考察したものである。

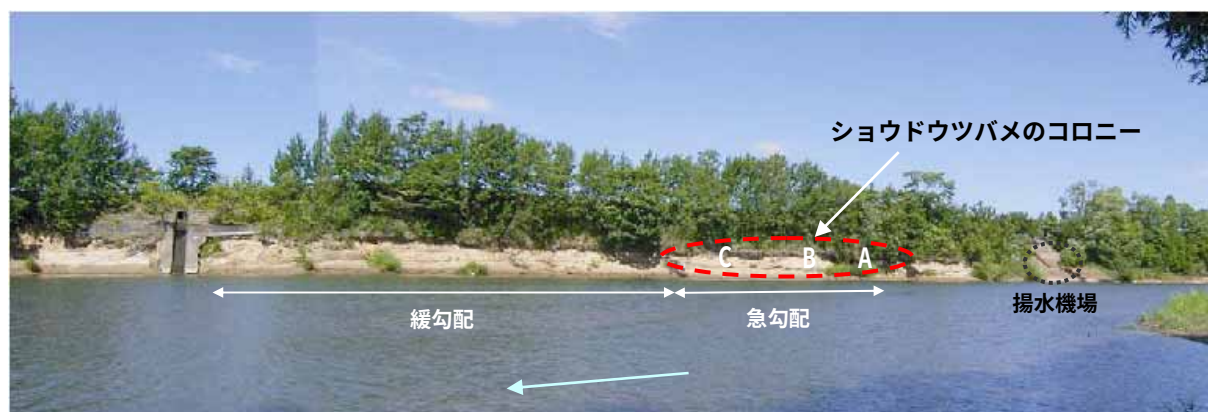
営巣箇所の現地調査では、崖面におけるコロニー全体の水平距離と水面からの高さを測るとともに、各巣穴の奥行きと代表的な巣穴の長径、短径を計測した。またコロニーの周辺における代替営巣場所の有無を確認するためコロニーの上下流を水際に沿って踏査した。ショウドウツバメのコロニー全景を写真1に示す。コロニーは調査起点から39m下流側の地点からさらに下流側へ22.5mの距離で断続的に形成されていた。崖の高さは3.6~4.6mで上流側から下流側に向かって徐々に低くなっていた。なおコロニーは3つの巣穴群からなっており、これらを上流側からA、B、Cと便宜的に区分した。

写真1 コロニーのある河岸崖面の全景

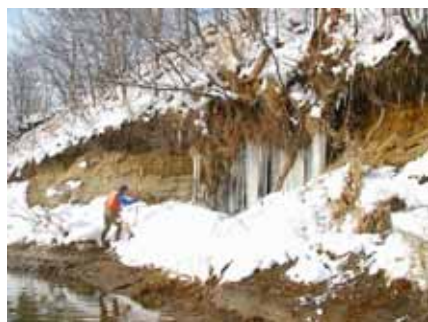
コロニーで確認された巣穴は合計103個で、内訳はAは18個、Bは74個、Cは11個であった。巣穴が多いA及びBではいずれも崖が垂直に立っており、巣のある位置から下部の傾斜の緩やかになっている部分まで1m以上の高さがあった。特にAでは崖の上部から木の根が張り出し崖面の前面をひさし状に覆い隠している場所に巣穴が多くあった(写真2)。Cには巣穴が少なく、崖が崩落して傾斜が緩やかで崖の上部の垂直面が少ない状況であった(写真3)。

写真2 営巣場所として利用されている崖

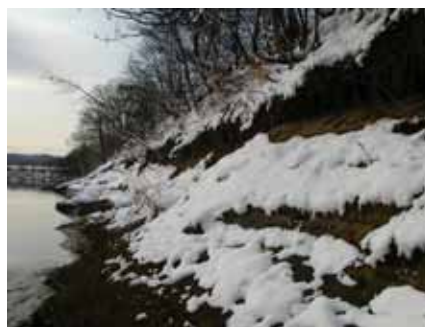
写真3 営巣場所としてほとんど利用されていない崖

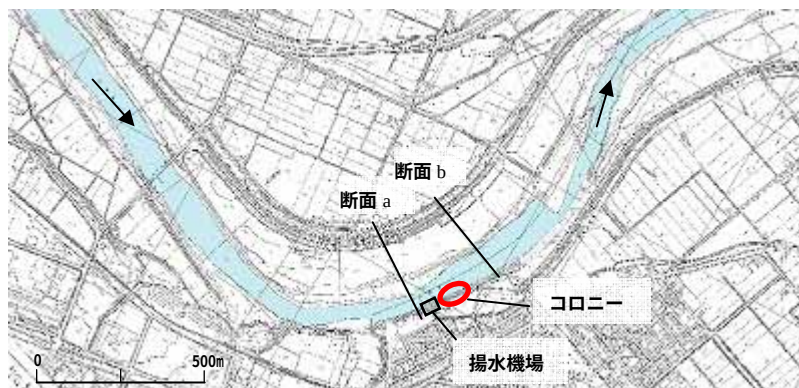
コロニーのある崖面は河道線形でみれば 2km 程度の区間でほぼ直角に折れ曲がる湾曲部の外岸側であり、崖面の浸食が進行することが懸念された。しかし横断測量結果をみれば、コロニーの上流側にあたる断面 a の位置では右岸側（湾曲の外岸側）が大きく深掘れしているのに対してコロニー下流側の断面 b の位置では河床はほぼ平坦化しており、流れが左右岸に偏っていないことが推測された。さらにコロニー

図 1 河道平面図

直上流にある揚水機場の護岸が固定構造物として河川の横方向の浸食進行を妨げる役割を果たし、崖面がほぼ安定しているようであった。また河床は露岩しており急激な浸食・洗掘の可能性も低いことも推測できた。

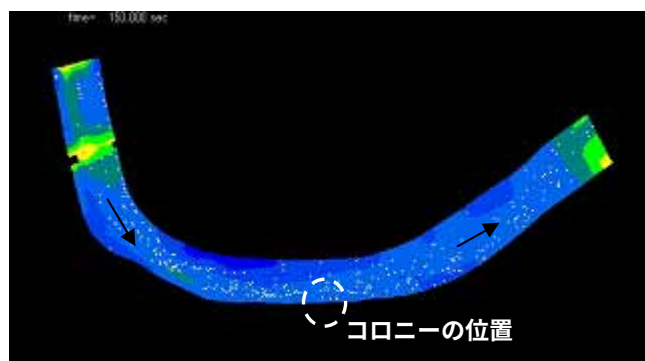
河道地形の概査からコロニーのある崖面付近が大きな浸食を受けにくいことが推測されたことについて、数値計算により近傍流速を算定することにより河岸浸食の危険性について考察した。数値計算は平面 2 次元不定流モデルを用い、2km 区間の低水路を縦 80 横 12 に分割したメッシュとした。流量は近年の観測結果から平均年最大流量の  $500\text{m}^3/\text{s}$  とした。計算結果よりコロニー近傍での流速は毎秒平均で  $0.81\text{m/s}$  程度と低く、流向もコロニー付近では崖面に衝突する方向ではなく河道中央側に戻る方向の流れとなることが推定された。流速については平均  $0.81\text{m/s}$  という値で浸食が進むか否かの判断はできないが、少なくともコロニー付近に限れば緊急的な浸食・崩落対策の必要性はないと言える。

図 2 平面 2 次元流れ解析コンター図
