### 北海道知床半島における治山堰堤に設置された既設魚道の改善事例

#### Improvement of pool-type fishway installed in Check dam at the Shiretoko peninsula, Hokkaido

日本大学理工学部土木工学科 正会員 ○安田陽一  
北海道水産林務部林務局治山課 伊東政美

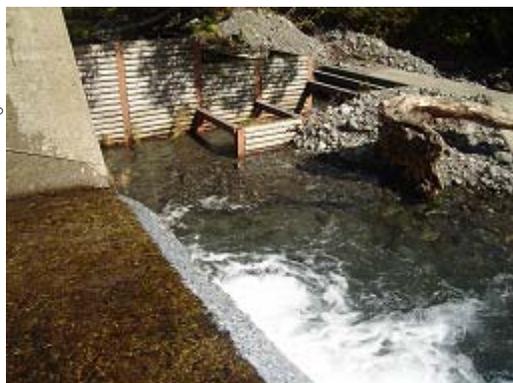
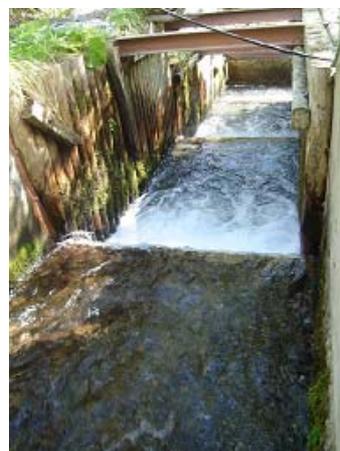
**既設魚道の課題** 知床半島の羅臼側を流れる S 河川において治山堰堤が整備され、最下流部の堰堤およびその次の上流側の堰堤に魚道が整備されている(写真 1, 2)。魚道は矩形断面の折り返し魚道である。

最下流部の魚道は従来から幅広く採用されている鉛直隔壁を有し、鋼製の骨組みに木材を用いて側壁および隔壁を構成している。魚道勾配は 1/10、魚道幅は 1.5m、隔壁間の落差は 30cm である。魚道流入部は治山堰堤の袖部を一部開削した位置に設置されている。魚道上流端の底部は水通し天端から 30cm 下方になるようになっているが、魚道上流部に布団籠が設置されているため、せせらぎとなって魚道流入部に接近する。このことによって通常時の流入量が制限されている。プール内は矩形断面であるため、横断方向の流速変化は小さい。また、流量が大きい場合には気泡混入が多く、跳躍行動になりやすい環境となっている。なお、通常時の流量は 0.15~0.20m<sup>3</sup>/s となり、比較的少ない水量となっているが、オショロコマ、カラフトマス、シロザケは跳躍して遡上することができる。また、洪水時に輸送される砂礫がプール内に堆積されやすい構造になっているため、維持管理の必要な構造となっている。

写真 1 最下流部の治山堰堤(第 1 床固工)に設置された折り返し魚道

**魚道構造の改善** S河川における2箇所の治山堰堤に設置されている魚道を改善するために、第1床固工では魚道幅を考慮し、半台形断面魚道（魚道勾配：1/8,隔壁間の落差：25cm,隔壁上流側の高さ：50cm,隔壁天端幅：1.15m,側壁傾斜面および隔壁越流面の勾配：1：1）とした(写真 3)。改良のポイントとして、オショロコマ(小型魚)からシロザケ(大型魚)の遡上を可能にすること、洪水時に砂礫や流木が排出されることである。施工完了年の8月および10月の調査の結果、オショロコマ、カラフトマス、シロザケが遊泳して遡上する行動を確認し、砂礫および流木の堆積はほとんど認められなかった。

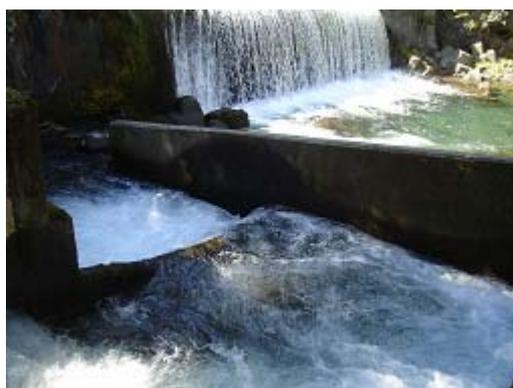
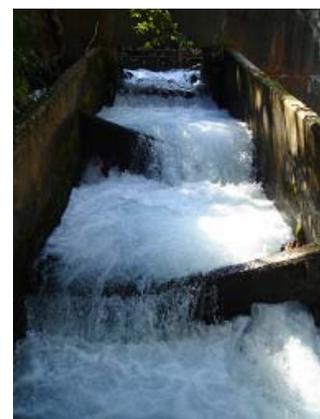
第 2 床固工の場合、鉛直隔壁の天端が横断方向に傾き、交互に傾く方向が異なっている。また、隔壁の高さが高い側の下部には 30cm 四方の矩形の水抜き穴(潜孔)が設けられている。魚道勾配は 1/6、魚道幅は 2.5m、隔壁間の落差は平均 50cm である。魚道上流端の底部は水通し天端から 30cm 下方になるようになっている。この場合、魚道直上流部で水深 2m 程度のプールとなっているため、越流水深が過剰となり、写真に示されるように魚道内の流況が大きく乱れる。また、潜孔により、魚道内の流況がさらに乱れる。

写真 2 最下流部から 2 番目の堰堤(第 2 床固工)に設置された折り返し魚道

なお、通常時の流量は 1.0~1.5m<sup>3</sup>/s となり、比較的多い水量となっている。このことから、オショロコマ、カラフトマス、シロザケなどの遡上は難しい。また、洪水時に輸送される砂礫はプール内に堆積されにくい構造になっているが流入口が小さいため流木によって閉塞されやすいため、維持管理の必要がある。

第2床固工では、左右対称の台形断面魚道(魚道勾配：1/8,隔壁間の落差：25cm,隔壁上流側の高さ：50cm,隔壁天端幅：1.15m,側壁および隔壁越流面の勾配：1：1)とした(写真 4)。改良のポイントは、第1床固工の場合と同様である。調査の結果、第1床固工と同様にオショロコマ、カラフトマス、シロザケが遊泳して遡上する行動を確認し、砂礫および流木の堆積はほとんど認められなかった。堰堤が設置された以降ではじめてカラフトマスおよびシロザケの生息が堰堤上流部で確認された。

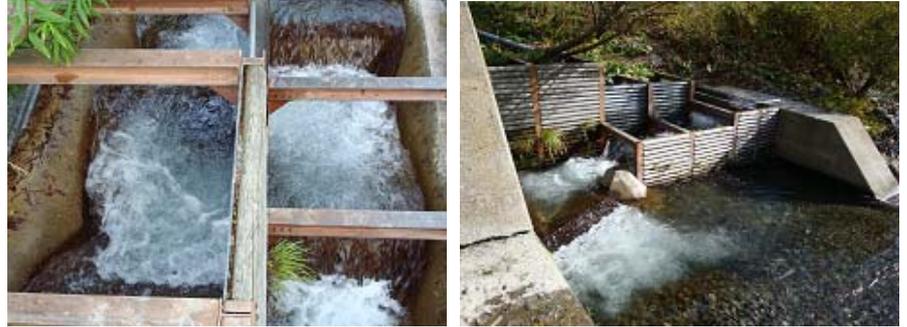
写真 3 第1床固工で改善された半台形断面魚道(流量 0.23m<sup>3</sup>/s 時)

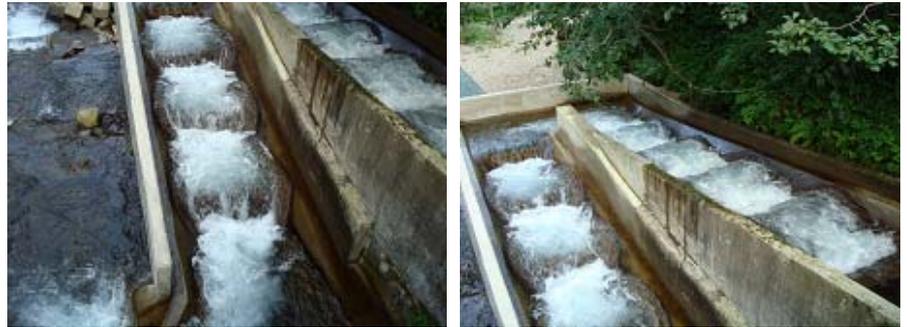
写真 4 第2床固工で改善された台形断面魚道(流量 0.38 m<sup>3</sup>/s 時)

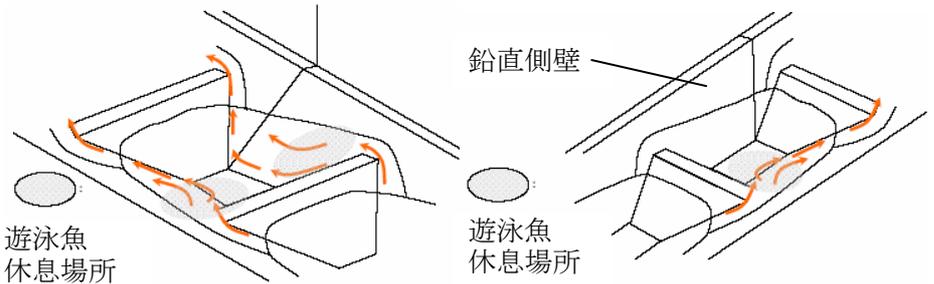
台形断面魚道における遊泳魚の遡上経路を図1および2に示す。

図1 対称台形断面魚道における遊泳魚の遡上経路

図2 半台形断面魚道における遊泳魚の遡上経路

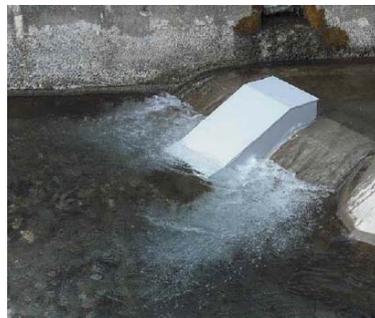
第1床固工および第2床固工での調査から、魚道下流端の越流堰が魚道幅と比べて大きく、越流水深が小さくなるため、遡上環境を考慮して改善を行なった(写真 5)。また、河川全体で流量規模が小さくても第2床固工での魚道流入量が比較的多いことから、流量制御のために魚道最上流部で隔壁を増設した(写真 6)。改良後の調査については次年度に行なうことになっている。

写真 5 魚道最下流端の改善例

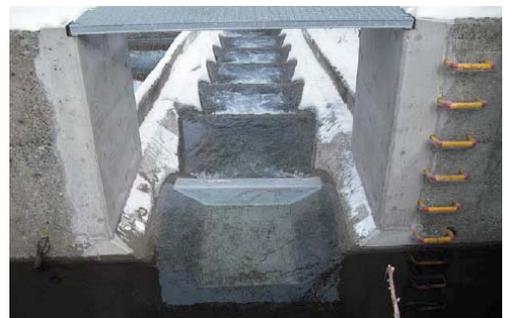
写真 6 流量制御のための隔壁増設
