## 写真計測技術を用いた道路斜面点検手法の高度化 (その3)

土木研究所寒地土木研究所 正会員 ○日外 勝仁  
土木研究所寒地土木研究所 正会員 宍戸 政仁  
土木研究所寒地土木研究所 正会員 伊東 佳彦

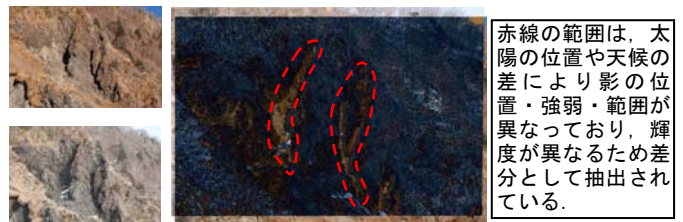
図-2 日照変化による背景差分抽出

背景差分法により抽出される差分には、変状によるもの以外に、光の加減や季節変動、植生、機材・設定といった撮影条件の違いにより抽出されるものがあり(図-2, 図-3, 図-4)、写真の差分がそのまま実斜面の変状とは限らない点に注意が必要である。

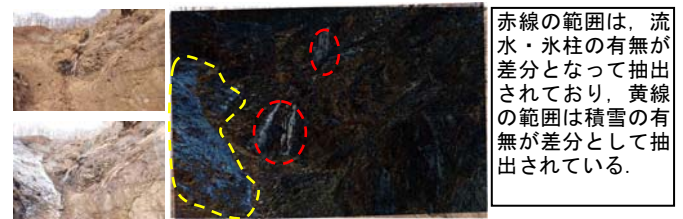
図-3 季節変動による背景差分抽出

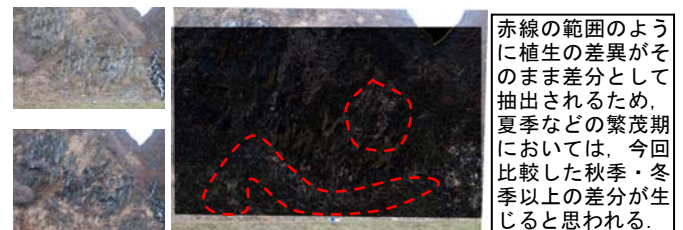
図-4 植生状況変化による背景差分抽出
