杭基礎の大変形挙動後における支持力特性に関する研究—その2

水平載荷試験(報告2)

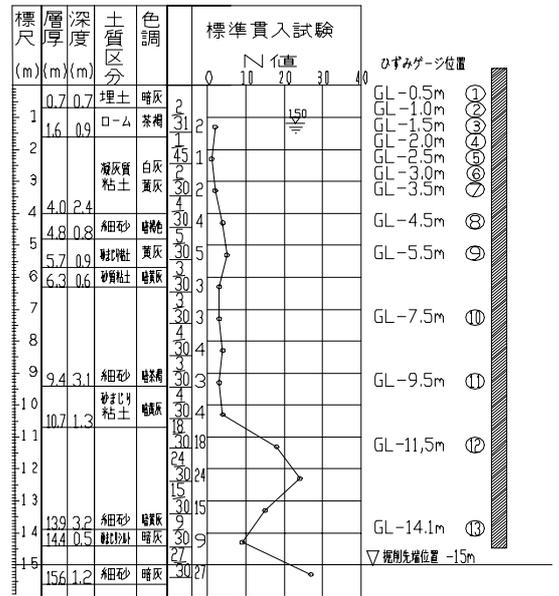
図1 土質柱状図およびひずみゲージ

試験地盤の土質柱状図を図1に示す。GL-2.0~2.5m区間で孔内水平載荷試験を実施している。試験条件および杭の曲げ剛性を表1に示す。試験杭は、SC杭 400-板厚6mm(SKK400)-15mを用い、ひずみゲージを保護するための保護鋼が対角2方向に取り付けてある。地盤改良体(ソイルセメント)のパラメータとしては、厚みを2種類と圧縮強度を2種類の計4条件を設定した。なお、本報の解析では地盤改良体の曲げ剛性は考慮せず、杭体+保護鋼の曲げ剛性で行っている。

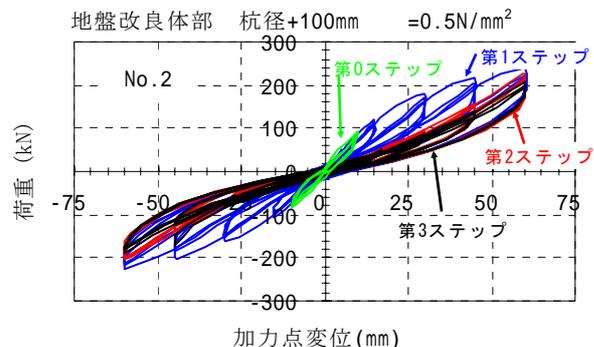
図3は荷重～変位関係である。第1ステップで地盤が降伏した後から、履歴ループは極端にくびれた形状を示し、その後の第2,3ステップでは、この履歴ループをなぞるような形状であった。

図3 荷重～変位関係(No.2)

以上のことから、図3のようなくびれた形状の履歴ループや、図4の第2ステップ以降の  $K_h$  の低下は、杭体と地盤改良体の間に生じた隙間と、地盤の塑性化による強度低下が複合的な要因となっていると考えられる。

また、図3の第2ステップの以降の履歴ループが、第1ステップの46サイクル2回目の形状とおなじ傾向であり、図4の第2ステップ以降  $K_h$  が変化のないことから、大地震後養生期間を6ヶ月程度や1年程度おいても、大地震時に生じた地盤の強度低下の回復はほとんど見込めないことが示唆される。

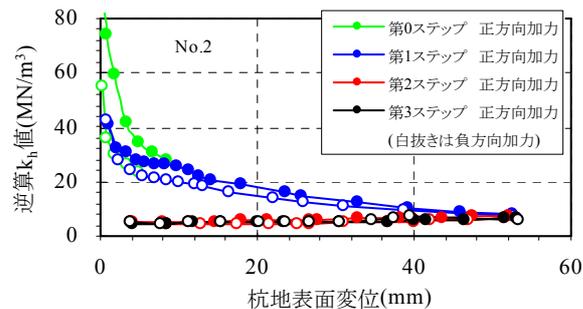
図4は、加力点で得られた荷重変位関係を用いて弾性支承梁法(Chang式)により逆算した水平地盤反力係数  $k_h$  と、地表面変位の関係である。1回目の大地震時(第1ステップ)までに比べ、2回目以降の  $K_h$  は小さくなっており、変位に対してほぼ横ばい状態であった。

図4 逆算  $K_h$  値～変位関係(No2)

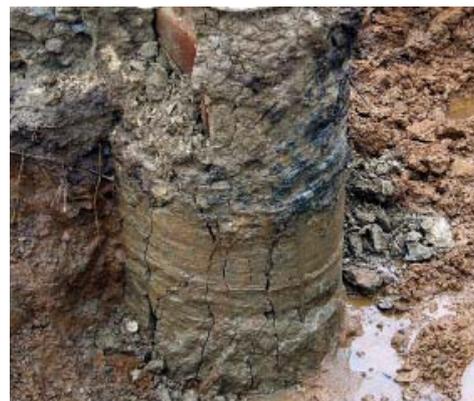
③写真1は地盤改良体の周囲の土を除去し、水洗いした後の写真である。地盤改良体は自立していたが、加力軸側には数本の縦クラックが確認でき、側面には網目状の細かいクラックが多数認められた。クラック幅は土の除去直後は顕著ではなかったが、時間の経過とともに顕著になった。

写真1 地盤改良体外観(No.2)

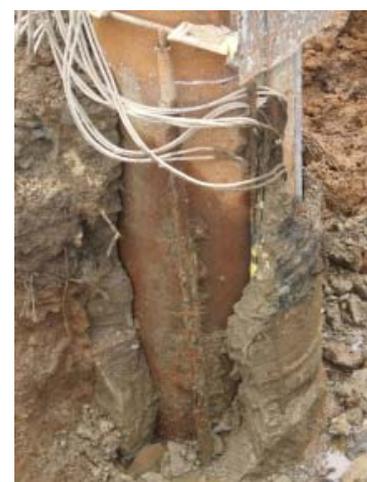
写真2は地盤改良体を杭周の1/4程度除去した後の写真である。杭体と地盤改良体の間には隙間が認められ、容易に杭体から外すことができた。なお他の試験体についても同様の傾向であった。

写真2 杭と地盤改良体(No.2)
