## トンネル掘削ずりによる残土処分場からの浸出水の水質起源

## 1. 掘削ずりに対する既往の研究結果

## 2. 残土処分場の構造

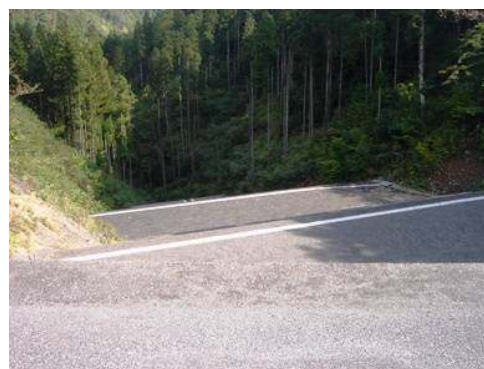
写真1 残土処分場の現況

残土処分場を写真1に示す。残土処分場と地山境界には、φ600~900mmの有孔管が埋設されている。有孔管の出口を写真2に示す。残土処分場へ搬入される掘削ずりは、環境基準を満たす健全なずりであり、写真1からわかるように表面排水溝は敷設されているが、アスファルト舗装などで完全に遮水はされていない。したがって、有孔管で集水される水は、盛土内の浸透水と地山からの湧水が主な起源である。

岐阜県では平成18年10月12日公布の残土条例<sup>2)</sup>に従って、環境基準に適合する掘削土以外は埋め立てに利用できなくなった。今回対象にしたトンネル掘削ずりの残土処分場では、条例を遵守し1000m<sup>3</sup>に1回(トンネル掘進距離20mに1回)環境調査を行い、環境基準値を超えていないずりを谷間へ埋め立て盛土処理を施した。(写真1)
