天然ガス高圧貯蔵技術開発に関する実証試験における緩衝材効果の考察

清水建設 正会員 ○奥野 哲夫 清水建設 正会員 若林 成樹  
三井造船 非会員 加藤 秀治 三井造船 非会員 小野 純二  
日本ガス協会（現東京ガス） 正会員 小松原 徹

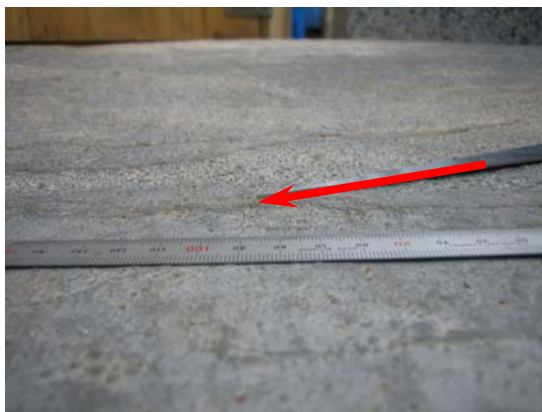
代表的位置の緩衝材状況を写真1, 2に示す。裏込めコンクリートと接触していた面では凸状に変形した形跡はあるが、凸形状の高さ、幅ともに約1mm程度であり多大な変形ではなかった。また

また、気密材と接触していた面において、凸部の反対位置では平面状態を保っており、気密材自身にも変形の痕跡は見受けられずMT検査（磁粉探傷試験）でも割れに類する損傷は確認されなかった。

写真1 ひび割れ部の緩衝材変形（観察位置 - 2）

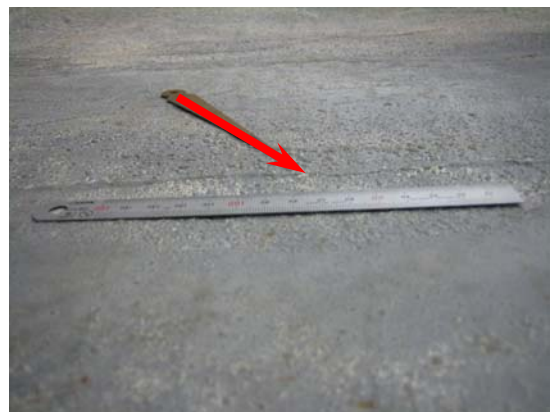
写真2 ひび割れ部の緩衝材変形（観察位置）
