参詣道における文化的景観の解析

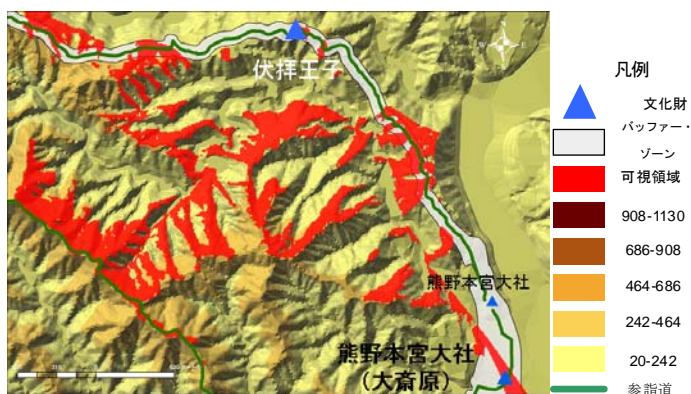
図-3 文化的景観の抽出

歴史環境の把握分析と森林透過分析を組み合わせる事で、文化的景観の一部を抽出した(図-3)。その結果、伏拝王子から熊野本宮大社が見えるという結果と、バッファー・ゾーンの外側に可視領域が広がっていることを合わせ、保全が必要となる重要な地域・尾根線・植生等を抽出した。
