## 大型振動台を用いた伝統的石垣の振動実験 (その3)

## ー石垣の面的挙動についてー

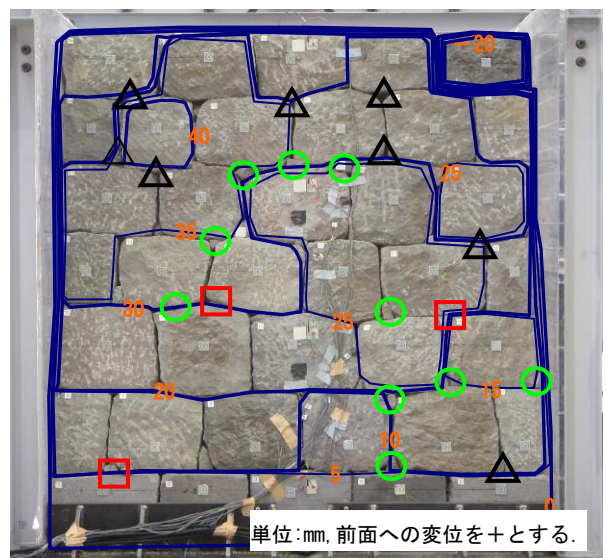
各石材に取り付けられた反射ターゲットの測量結果から、初期状態とケース 8(785gal)の加振後の状態との比較から求められた変位量の分布について、等高線で表したものを図-1 に示した。この図から、石材の変位について以下のような傾向が読み取れる。

- ① 下段部の石材はほとんど変位が発生していないが、一部の間詰石は圧壊したり抜け落ちたりしている。
- ② 中～上段部の石材は前方に変位していわゆる「孕み出し」の傾向を示しており、わずかではあるが中央～左側での変位が大きい。部分的に間詰石の緩みや抜け落ちが見られる。

間詰石の変位 △: 抜け落ち, ○: 浮き, □: 圧壊  
 網掛け: 前方への変位量 35mm 以上の孕み出し領域  
 図-1 光波測量結果から求めた変位状況

③ 上段部の石材は中央部では前方に、両端部では相対的に背面側に変位しており、横断的には前面に凸の形状となっている(写真-1 参照)。また、両端部の石材とその隣接石材との間には段差が生じている。また、間詰石の抜け落ちが多数見られる。

この画像から、右上端の石材を除いてすべての石材が前面に変位していること、上端部 2 石を除く左上部が全体に前面に孕み出し、最上段の左右両端の石材が相対的に背面側に変位していることがわかる。この測定結果は図-1 に示した測量結果とよく一致している。また、右上端部や下から 2 段目の石材に注目すると、一つの石材の中でも色調が変化しており、これらの石材は図中に示したような方向に回転しながら変位していることがわかる。

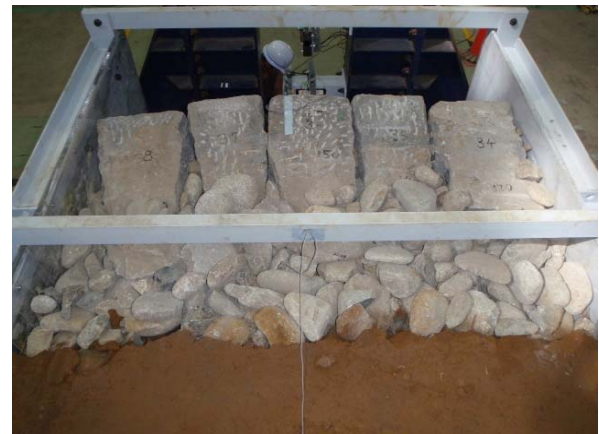
写真-1 実験終了後の石垣変位状況
