急傾斜地切土のり面に施工された石積壁の変状と対策

東日本旅客鉄道株式会社 宮田 義典
東日本旅客鉄道株式会社 正会員 山根 寛
東日本旅客鉄道株式会社 正会員 松尾 伸二

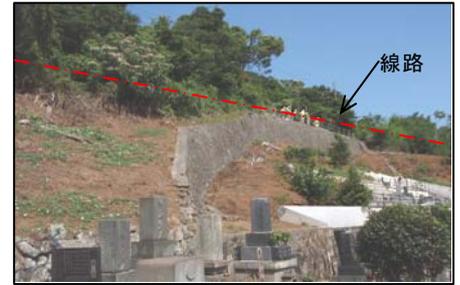
図-1 対象石積壁全景

当該石積壁は、丘陵に位置し比較的急な勾配の斜面上に施工されており、当該斜面は、土地造成のため階段状に切土されている。この切土の土留壁として石積壁が施工されている(図-1)。切土の上部には盛土が施工され、盛土天端に線路が敷設されている。

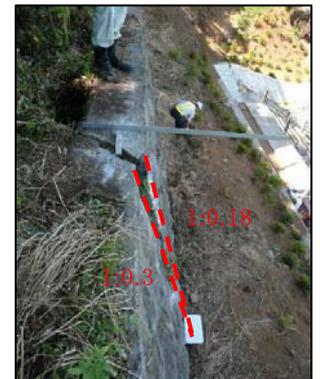
図-2 石積壁食い違い

石積壁には、水平方向に数箇所の目地切れ、鉛直施工目地を境にして約 8cm の食い違い(図-2)、石積壁背後の地表面は、石積壁沿いに約 30cm の幅で沈下していた。また、しゅん功図から、建設時は 1:0.3 の勾配であったが、前面に傾斜(1:0.18)していることが確認された。

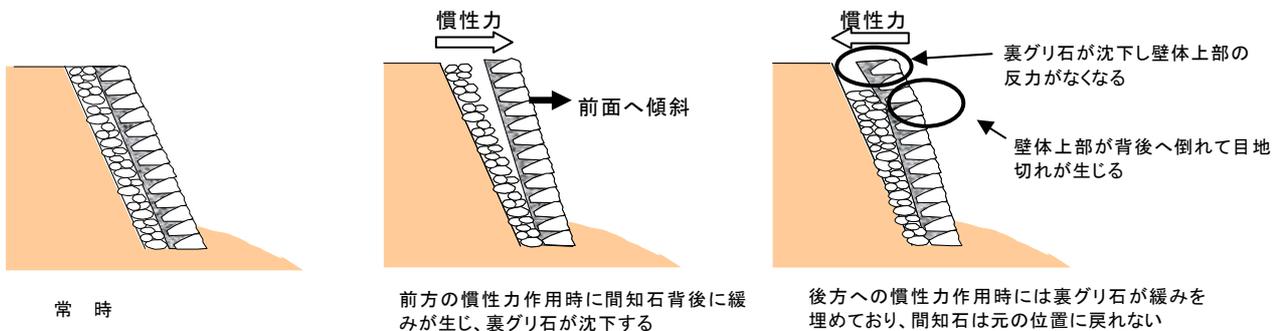
図-3 想定される変状メカニズム

当該石積壁にみられる主な変状は、①水平方向の目地切れ、②石積壁背後の沈下、③石積壁の前面への傾斜とこれにともなう鉛直施工継ぎ目の食い違いである。石積壁が前面へ傾斜するためには、転倒モードの変形が石積壁に生じる必要がある。このような変形を生じさせるためには、背後の地山による土圧が壁体上部に作用したことが考えられるが、土圧が作用した場合には壁体背面の沈下が発生することはなく、むしろ壁

体の背後は地山に密着しているものと考えられる。したがって、土圧が作用したことが変状の原因である可能性は低いと推定された。一方、気象庁の地震データベースによれば、当該箇所近傍の地震計が観測した震度4以上の地震は、当該線が開通した1939年以降45回あり、そのうち2回は震度5であった。すなわち、当該箇所は、構造物に甚大な被害をもたらす恐れのある規模の地震は比較的少ないが、それよりも若干規模の小さな地震が比較的頻繁に発生する地域であると捉えることができる。

以上のような変状の特徴と地震の発生履歴から、石積壁の変状メカニズムを図-3のように推定した。

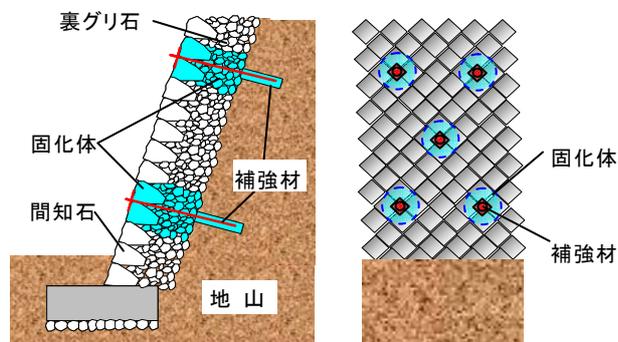
図-4 固化体定着工法の概要

固化体定着工法は、対象として間知石を用いた石積壁に特化して鉄道総合技術研究所が近年開発した補強工法であり、当現場で初めて実用化した。同工法は、石積壁に部分的にグラウト材を注入し、図-4に示すような間知石と裏グリ石を固めて一体化した固化体を形成し、このような固化体を壁の複数箇所に施工することで石積壁全体の変形を抑制する。設計にあたっては、同工法の設計・施工マニュアルに準拠し、補強材の施工間隔は1.69m²に1本以上、地山への定着長は1.9mと決定した。

斜面の一般的な対策としては、地山補強土工やグラウンドアンカー工が考えられるが、地山自体は安定している当該石積壁の変状対策としては過剰であると評価した。そこで、場所打ち格子枠を施工して個々の間知石を一体化した後にロックボルトで背後の地山に壁体を固定する工法が適当と考えた。しかし、対象が間知石を用いた石積壁であること、当社用地に余裕がなく斜面中腹における施工となるため大規模な施工機械や足場を設けることが困難なことから、格子枠工を施工せずこれらと同様の補強効果が得られる固化体定着工法³⁾の適用を検討した。

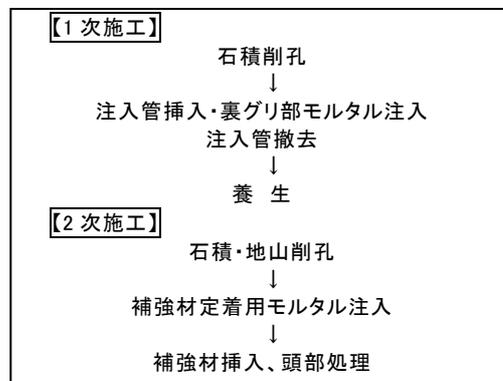
図-5 標準施工フロー

図-5に標準施工フローを示す。1次施工として石積の削孔、裏グリ石部の固化、2次施工で石積・地山の削孔、補強材の定着を実施した。全体で100本施工し、準備工等を含め70日程度で実施した(図-6)。
