## 中央本線飯田橋・市ヶ谷間の盛土路盤変状対策と営業線へのリスク管理について

JR 東日本 東京土木技術センター 正会員 ○伊藤 祐二  
 JR 東日本 東京支社 施設部工事課 正会員 関田 竜典  
 東鉄工業株式会社 東京土木支店 正会員 根本 晴透

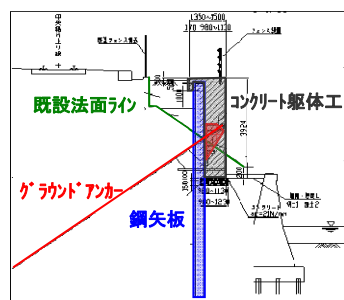
図-1 構造一般

これまでの調査・検討結果から対策工は、鋼矢板(IV型 L=14.0~14.5m, 248枚)の打設と、グラウンドアンカー工(L=33.5m~34.5m, 41本)併用による土留擁壁変状抑止工を実施した。(図-1)。

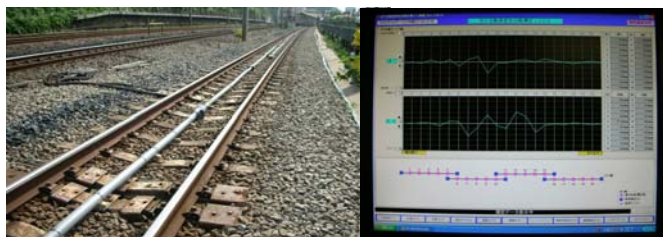
写真-3 自動軌道計測器

既設のり面撤去後、鋼矢板の圧入を行った。地中埋設支障物による打設位置の変更や、営業線との最接近箇所における破砕作業など、本工事で最も慎重を期す工種であった。施工に先立ち期間中の軌道変状を把握するため、工事区間に軌道自動計測器の設置を行い異常時に備えた(写真-3)。

また、対策工事の現場工程進捗に合わせ、①②における管理手法を改め、軌道自動計測器の測定値による運転規制値を設定して監視等を実施した。なお各計測器には、設定値に達すると関係連絡先に自動通報する装置を併用した。

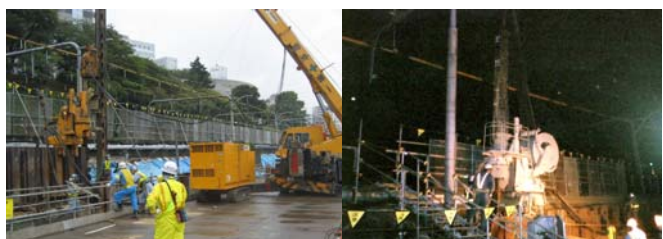
写真-4 オーガー併用圧入工法

鋼矢板の打設は、2種類の工法で施工した。第1の工法は、路盤変状に伴い土・水圧が作用する為、鋼矢板を支持層に1.5m程度打ち込む必要があった。ボーリング調査結果から、中間層はN値30程度、支持層はN値50以上の層が確認されていたため、オーガー併用圧入工法とした(写真-4)。もう1つの工法は、計画打設位置の土中にコンクリート埋設物があったため、打設位置の変更を余儀なくされた。しかし、他にスペースがない狭隘部だったため、打設位置を変更できない箇所もあり、コンクリートを破碎しながら削孔・圧入するクラッシュパイラー工法を採用した(写真-5)。

営業線との最接近部の施工においては、オーガー削孔時の振動、削孔孔の崩壊等による軌道変状が懸念された。そのため、接近部施工中は軌道工を配置し、日々の施工前後に軌道計測を行うと共に、管理値が5mmを超えた場合には軌道整備を実施した。また、関係現場機関と覚書を取り交わし、異常時発生の際には協力して早期復旧できる体制とした。

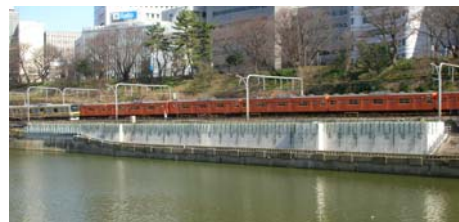
写真-7 植生状況

コンクリート躯体工においては、仕上がり状態について景観に配慮する必要がある、前面に蔦の植生を行った(写真-7)。
