## 新型09-16マルチを用いたCMSを活用した施工方法について

本稿では、新マルチに導入されている様々な機能を紹介するとともに、新システムである CMS を活用した施工結果について報告する。

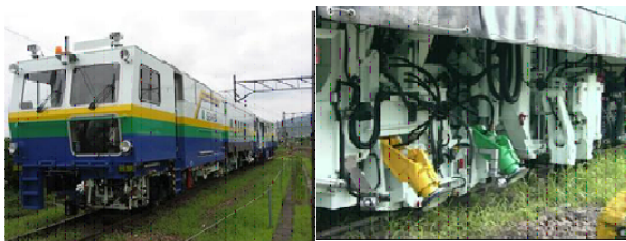
図-1 09-16 マルタイの外観とサテライト部

08 までは、マクラギ間隔によってツールの幅を調整するために、機械全体が一回一回停止してから、タンピングを行ってきたが、09 には、機械の中央に作業装置を載せたサテライト(図-1)と呼ぶ台車があり、機械全体が停止することなく、所定の速度で連続して作業走行している間に、マクラギ選定をし、タンピングを行うタンピングサイクルを繰り返す。

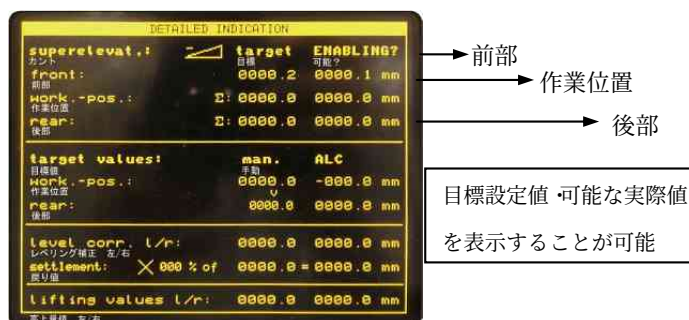
図-3 クロスレベル操作画面

このシステムにより、ペンドラムからのすべての信号を処理し水準の作業を行い、対応するインディケータやコントローラを起動する。ここでの数値は、ALC (線形設定) で設定した目標値とマルチ後方の仕上がり軌道位置から計算された水準相違を示している。目標設定値は、ALC 値と手動アジャスターとの合計値となっている。

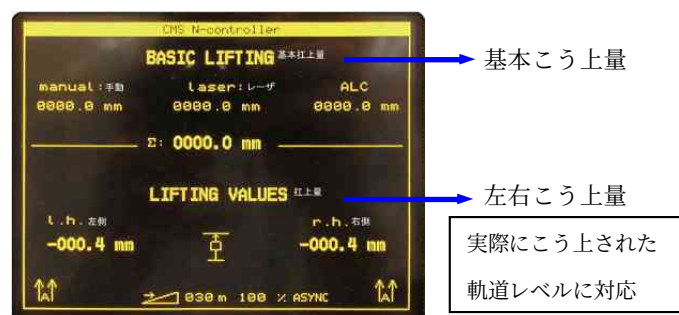
図-4 レベリング操作画面

旧マルチでは、ミドルでのこう上具合をモニター画面の目視により持ち上がりを確認することしただけであったが、新システムによりこう上量を数値化したデータを確認することができ、より正確な施工を行えることとなった。

左右こう上量はどちらも目標設定こう上量と作業位置でのレベリングトランスデューサー値の差であり、これが、レベリングインディケータの読みに対応している。

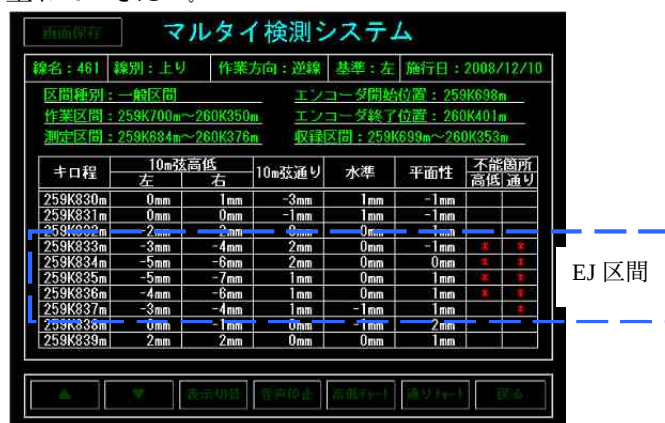
図-6 仕上がり検測データ (EJ 取付け)

当該 EJ は、中央部が低いため、フロント部が EJ の中央部の低い位置にある場合には、通常の相対基準では、ミドル部での適正な向上量を確保できない。そこで、今回は、CMS で表示されるレベリング量を順次確認しながら、こう上量が確保できるように、アジャスターで 10mm、左右こう上量は、1.5mm で取付けを行った結果、EJ 手前の落ち込みを解消することができた。仕上がりでの基準値超過は、通りで -5mm であったが、レベリングにおいては前後とも基準値超過はなかった。

下記に仕上がり検測データを示す。
