### 積雪寒冷地の路面凍結対策に関する一考察

(独)土木研究所	寒地土木研究所	正会員	吉井 昭博
同上	同上	正会員	田高 淳
同上	同上	正会員	安倍 隆二

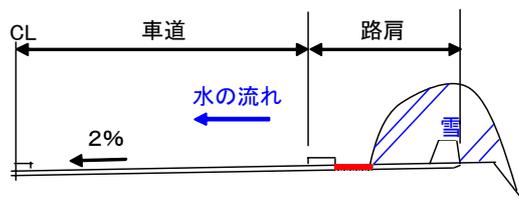
図-1 カーブ区間における融雪水の流れ

初・晩冬期には、カーブ区間(図-1)や中央分離帯(図-2)からの融雪水が車道へ流出し、夜間に再凍結することで凍結路面の発生が懸念されることから、道路管理者による凍結防止剤散布等を行い、凍結防止対策を実施している現状にある。本検討では、路肩からの融雪水を遮水することを目的として、路肩グルーピングの適用性、および試験施工箇所の整備効果について調査・報告する。

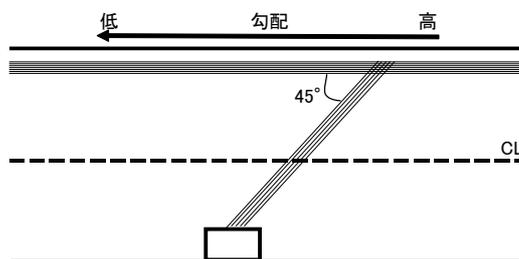
図-4 水抜きグルーピングの設置例

溝幅9mm × 溝深さ15mm × 溝間隔100mm、溝本数6本、施工幅500mm、設置角度は45°を標準とした(図-4)。除雪車のブレードにより、グルーピングが壊れる可能性がある箇所は角度を変更できることとした。

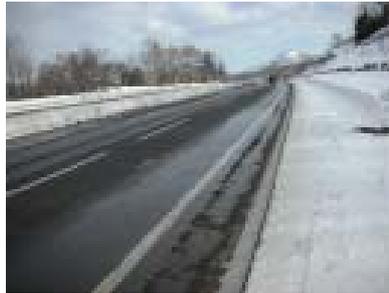
写真-1 路肩グルーピング施工前

路肩グルーピングを施工する前の3月における目視観測状況を写真-1に、施工後の3月における目視観測状況を写真-2に各々示す。写真-1においては、路肩からの融雪水が車道部へ流出している状況となっているが、写真-2においては、路肩からの融雪水を遮水している状況が確認できるため、遮水効果を期待することが可能であると考えられる。

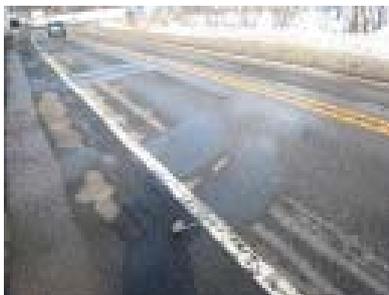
写真-3 オーバーフローの様子

他の調査箇所において、グルーピングが詰まった事が原因で融雪水が遮水されず、オーバーフローしている箇所も見られた(写真-3)。

グルーピングの詰まり発生要因としては、融雪水によって路肩部に堆積した土砂等がグルーピングへ流れ込むことや、小石、落葉等がグルーピングの中に流れ込むことで、詰まることが考えられる。

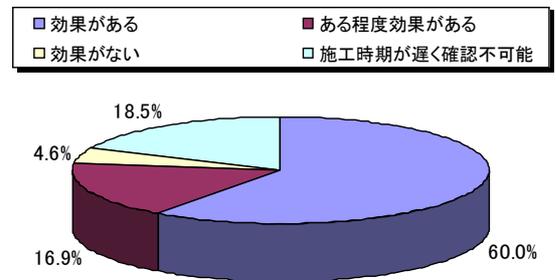
図-5 道路管理者へのアンケート結果

アンケートとりまとめ結果を図-5に示す。路肩グルーピングの整備効果について、約60%の箇所には遮水効果があることが確認できた。また、約17%の箇所には、遮水効果を確認できていないが、遮水されていない場合もあるとの回答を得た。効果が無いと回答を受けた調査箇所については、グルーピングに防滑材や土砂等が詰まることによって遮水されなくなっていた。

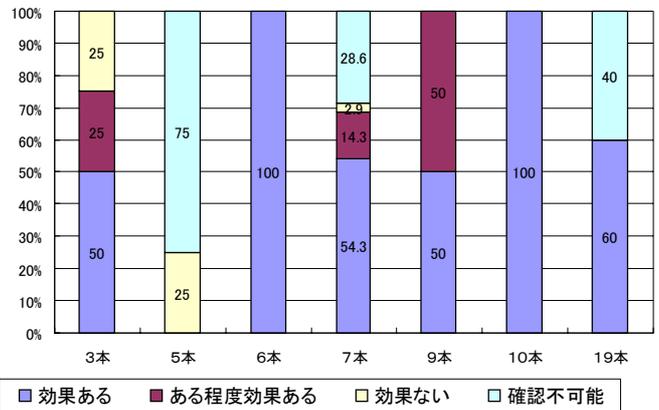
図-6 道路管理者へのアンケート結果 (施工本数別)

アンケートを施工本数別にとりまとめた結果を図-6に示す。施工本数が5本以下であると「効果が無い」との回答が見受けられるが、6本以上になると「効果がある」との回答が大部分を占めるようになる。

アンケートを施工本数別にとりまとめた結果を図-6に示す。施工本数が5本以下であると「効果が無い」との回答が見受けられるが、6本以上になると「効果がある」との回答が大部分を占めるようになる。
