# 姫路高架播但線取付部における切替当夜の既設高架撤去と新設高架の横取り架設

西日本旅客鉄道(株) 大阪工事事務所 正会員 ○水野 恵介  
西日本旅客鉄道(株) 大阪工事事務所 藤原 慶信

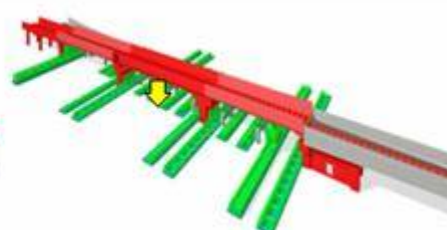
(ステップ①)  
既設高架橋柱を切断後ジャッキアップ  
横取り撤去

(ステップ②)  
新設高架橋をジャッキアップ  
水平移動 (約 13m)

(ステップ③)  
所定位置まで移動後ジャッキダウン  
柱接合。

(図-2 横取り架設施工ステップ)

横取り架設は、新設する SRC ラーメンと H 鋼埋込桁を事前に施工ヤード内において連結し、切替当日は 3 連一括横取りを行った (写真-2)。新設高架橋は横取り軌条上に設置した 100 t スライドジャッキ 32 基にて支持、推進力 50 t の水平ジャッキ 8 基で横移動を行った。また、既設高架橋については 12 月 20 日の播但線最終列車通過後、ワイヤーソー工法による高架橋柱切断に着手し、新設高架橋と同様に横取り撤去を行った。施工ステップを図-2 に、施工状況を写真-3 に示す。

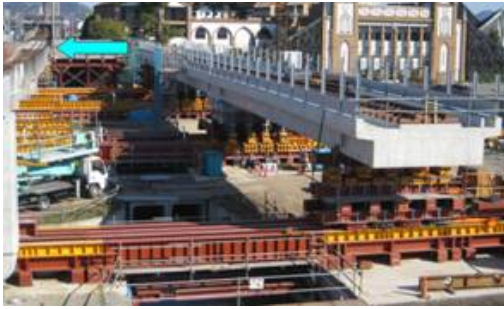
(写真-2 横取り設備全景)

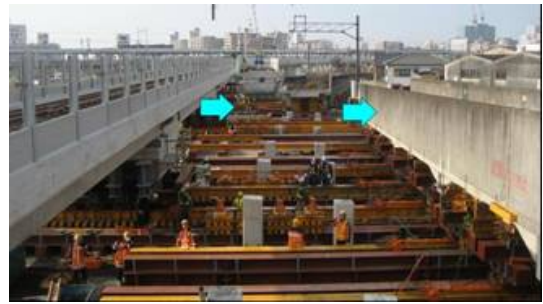
(写真-3 横取り施工状況)
