## ピンテール破断跡仕上げ機の仕上げ効果確認実験

(株)横河ブリッジホールディングス 正会員 ○坪内佐織, 正会員 春日井俊博

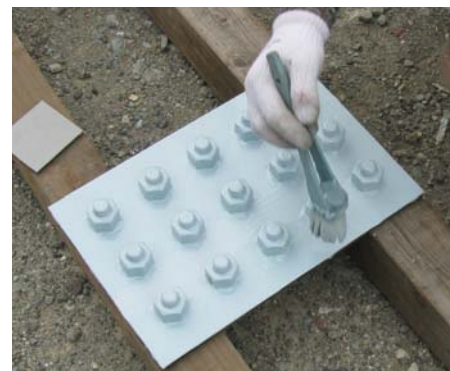
写真-3 塗装の様子

ピンテール破断跡仕上げ機でバリを取ったボルト、バリを取っていないボルトそれぞれに塗装を施し、バリ周辺部の膜厚を計測した。また、従来から塗料が付着しづらいと認識されているボルトのネジ山部やナットのエッジ部についても膜厚を測定した。塗装の仕様を表-1 に、塗装の様子を写真-3 に示す。
