# 水中音響レンズによる捨石マウンドでの不陸状況海上確認試験について

関東地方整備局 東京空港整備事務所 正会員 野口 孝俊  
 正会員○鈴木 紀慶  
 港湾空港技術研究所 施工・制御技術部 松本さゆり  
 国土技術政策総合研究所 港湾研究部 正会員 宮田 正史

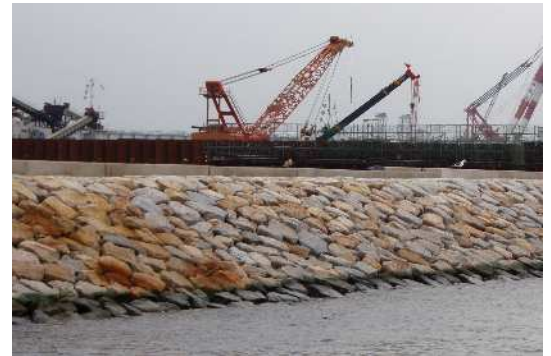
写真-2 現地の状況 (被覆石)

海上実験海域は、D 滑走路の現空港側の護岸部において、2009 年の 2 月に実施した。実験当日の現地の状況は、護岸法面の被覆石均しまで完了 (写真-2) しており、気中部の勾配が変化することなく、原地盤まで続いている。また、水中部については、透明度が最大 1.0m 程度であった。

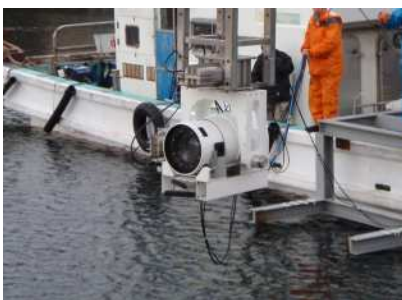
写真-3 装置の船舶取付

水中音響レンズをクレーン付き 19t の船舶の治具に固定し (写真-3)、レンズと護岸との水平距離を約 26m となるように保ちながら護岸法線と平行に計測を実施した。計測方法は、1)アンカを用いて船舶を停泊、2)0.6～1.0knot 程度の微速走行、3)約 3knot 程度の低速走行の 3 ケースを測定した。ここでは、微速走行して撮影したケースについて示す (図-4)。
