落石検査箇所経路誘導システムの開発

東日本旅客鉄道株式会社	正会員	○八田 健吾
東日本旅客鉄道株式会社	正会員	中村 正太郎
東日本旅客鉄道株式会社	正会員	江面 剛
東日本旅客鉄道株式会社	正会員	藤原 幸夫

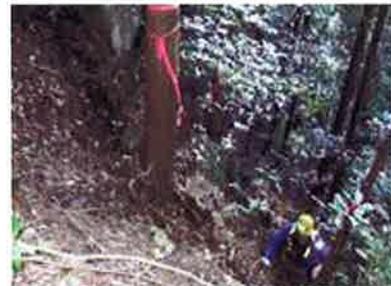
写真-1 落石検査

JR 東日本管内における検査業務においては、ルート検査あるいは落石検査など調査対象箇所までに複雑な地形が連続することから歩行経路の確立が難しく、ベテラン（土地勘のある方）と初心者の歩行経路の理解度に大きな差が生じている。(写真-1)

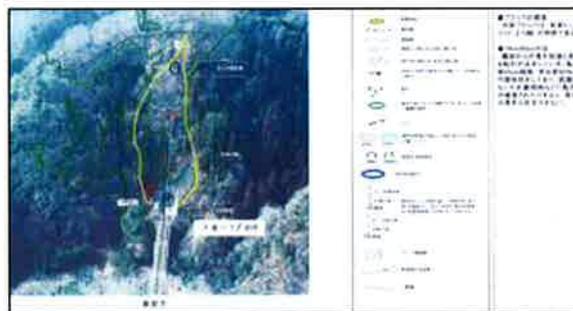
写真-2 斜面管理図

現在、落石検査では斜面管理図(写真-2)を見ながら目的地まで向かうため、ベテラン社員がいないとそこまでの経路がわからない状態である。そこで今回は、落石検査を対象ルートモデルとして、誰もが迷わず目的調査物に辿り着く歩行経路案内システムの開発を目的とする。

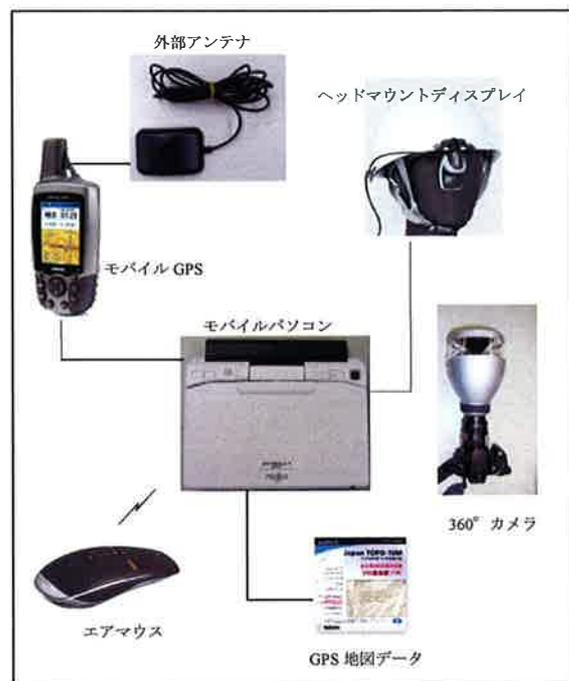
写真-3

落石検査箇所へ迷わず到達できるシステムを開発するため付属品として、以下のものを使用する。(写真-3)

機材	性能
モバイルGPS	耐久性に優れ、小型のものを使用する
GPS外部アンテナ	外部アンテナは急な斜面や障害物に囲まれているときの測位誤差を軽減するため
モバイルパソコン	モバイルPCはなるべく持ち運びに便利な小型なものとする
モバイルGPS用地図データ	地図データは10m間隔の等高線データが入っているものを使用する
ヘッドマウントディスプレイ	ヘッドマウントディスプレイは急な斜面や危険箇所を歩行する際に両手が空いた状態でディスプレイを見られるようヘルメットに取り付け可能なものとする
エアマウス	エアマウスはパソコンを操作する際にリュック等からパソコンを取り出したりする必要をなくし、マウスパッドやケーブルが必要ないものとする
360° カメラ	歩行経路案内中の分岐点や要注意箇所、目的箇所等で撮影し補助的なものとして使用する

ヘッドマウントディスプレイを装着することで、足場の悪い落石調査現場でも機材に手をふさがれることなくルート確認を行うことが出来た。現場で操作が必要な場合にもエアマウスを使用することで、必要な情報を得ることができ、問題なく重点監視箇所へ到達することができた。

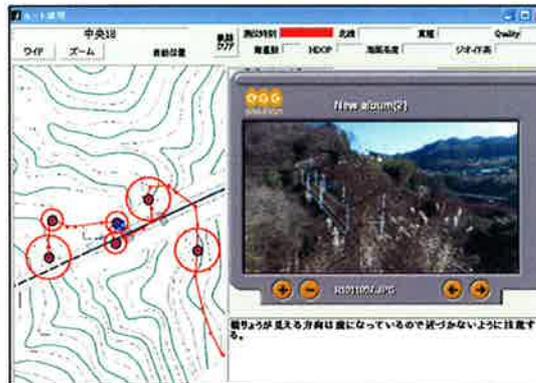
写真-4 システム画面

システムは社内でも現地でも使用でき、案内に必要な経路情報は360°画像やコメントを登録できる。現地で使用する場合電子線路平面図上に歩行経路が表示され、GPS信号を受信することで、自分が歩行経路のどこにいて、どの方向に進めばよいか簡単に把握できる。

これまで確立されていなかった落石検査箇所までの歩行経路を登録でき、ヘッドマウントディスプレイに登録されたベテランの歩行経路を誰もが確認しながら歩行できるため調査時間を短縮することができた。GPSの誤差があっても誤差が発生する直前までの歩行軌跡がディスプレイ上に表示され、また、誘導に必要なポイントには360°画像やコメントが記載されているので、この案内を参考にすれば次の方向転換点や歩く方向が視覚的に判断できる。
