## 台湾高雄地下鉄工事における駅部半逆巻き工法の適用（その2） 自己充填コンクリートの品質管理および施工管理について

前田建設工業（株） 技術研究所 主管研究員 正会員 ○中島 良光  
前田建設工業（株） 海外施工G 高雄（作）所長 フェロー 酒井 照夫  
前田建設工業（株） 土木部 土木設計G リーダー 正会員 林 幹朗

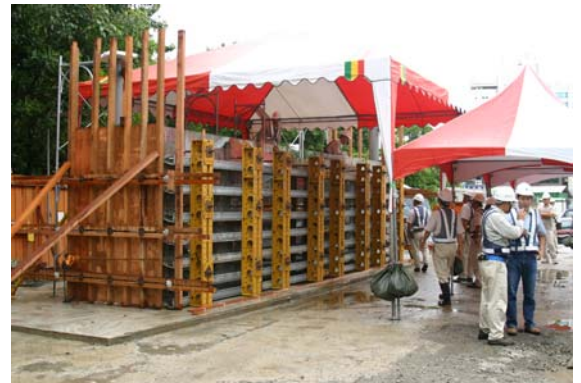
写真-1 実物大模型打設試験状況

実施工に先立ち、実物大模型型枠による試験施工を実施し、流動性、充填性、逆打ちとなる天端の気泡の発生、落下による分離や打設口下の配筋による影響、温度上昇量などを確認した。この結果、打設口下にせん断補強筋があるとコンクリートが落下中に当たって分離し、ジャンカを生じることを発注者に見てもらい、せん断補強筋が打設口を避けるように配置することを提案した。写真-1に試験施工の状況を、写真-2にジャンカの発生状況を示す。

この試験施工の結果から、打設時にはせん断補強筋をあらかじめずらしておくとともに、打設口からサニーホースを用いて自由落下しないように打設することで分離しないように工夫した。これにより、打ち込み時の巻き込みエアも減少し、型枠表面の気泡も減らすことができた。

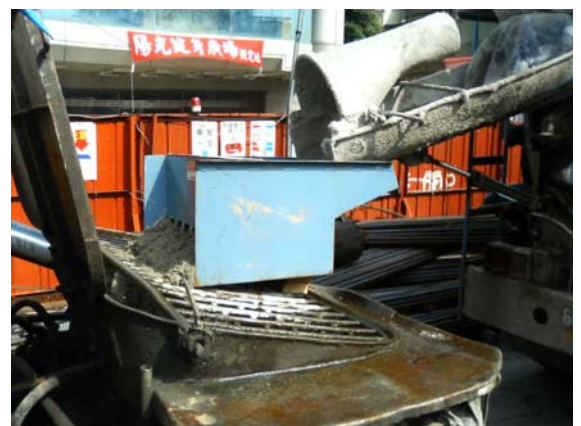
写真-3 全量試験実施状況

施工時の品質管理においては、全量試験器を用いて目視で分離状況を把握することとした。写真-3に全量試験の実施状況を示す。品質管理はS C Cを用いた施工の要であり、十分な経験を持つ検査員が必要となる。そのため、試験練り時から教育を実施し、試験方法や判断方法の指導を行った。
