## 親杭式掘削土留め工の施工法に関する一考察

| JR 東日本 | 正会員 | ○大塚 隆人 |

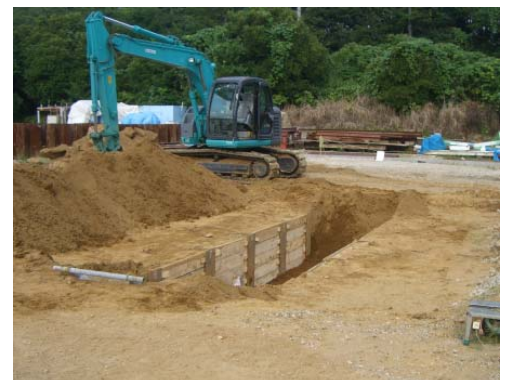
図-1 屋外ヤード試験状況

成田砂（粒子の細かい砂）で構成された屋外ヤードに掘削深さ 1.0m、親杭間隔 1.5m の土留工を施工し、①～③の試験を行った（図-1）。土留工の施工にあたっては、通常の施工と同様の手順とし、余掘りはできるだけ小さく、矢板と地山の空隙は可能なかぎり確実に充填するよう配慮した。矢板には木矢板、および背面状況の確認を行うため透明なアクリル板を使用した。

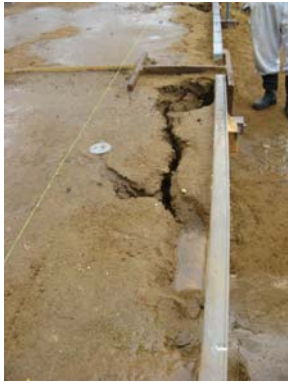
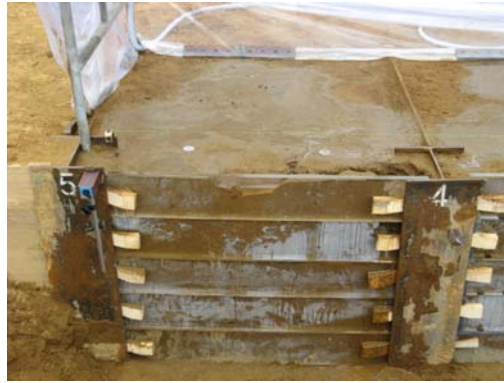
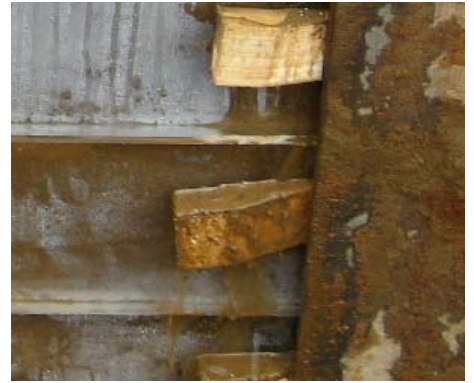
図-3 集中豪雨を模した散水試験

散水初期は、地表面水が地山に染み込むか地表面に帯水するかで土留工に変状は見られなかった。ある程度散水が進み、地山が水を含むと矢板背面と矢板かかり付近で地山が軟弱化して肌落ちが生じ、同時に地表面からの水みちが形成され、矢板と矢板、または矢板と親杭の隙間から土砂が流出した（図-3）。水みちが形成された瞬間は地山成分の多い水が隙間から噴出したが、水みちにより地表面水の排水が促進され、すぐに土砂成分の比較的少量の地表面水が流出するようになった。水みちは矢板と親杭との隙間に形成されやすく、それに伴い矢板かかり付近に空隙が生じやすい傾向にあるが、一旦水みちができれば表面水の流れが比較的安定するため、急激に背面が崩壊するような挙動は示さないと考えられる。ただし、継続的に土粒子を伴った排水が認められる場合は、軌道や周辺構造物の沈下、陥没に備えることが必要である。

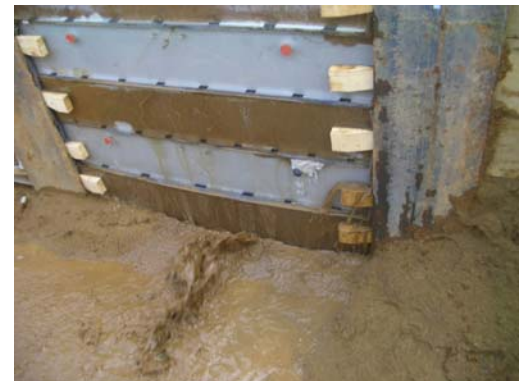
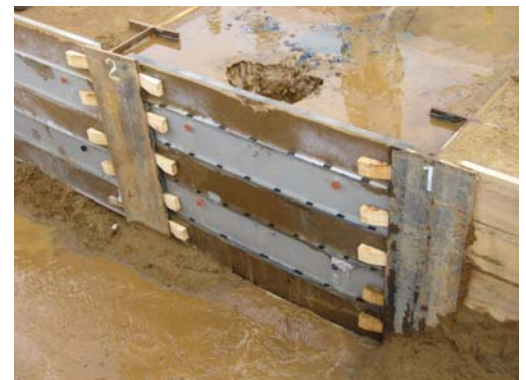
図-4 背面地盤の水位上昇時

大量の水を短時間で供給することで、一時的に遮水性の高い状態で背面地盤の水位を上昇させたところ、矢板がはらみだし、瞬時にボイリングが生じた（図-4）。通常の土留工は開水性の工法として設計されるため、遮水処置を行うと土留工背面が滞水し危険な状況となることを改めて確認した。そのため、土砂の流出を薬液注入等により止める場合は、土砂の流出を防ぐように配慮した排水孔等を設置し遮水しないことが必要である。また、降雨時には地表面水を逃がして背面は帯水させないことも対策の一つと考えられる。
