ソイルセメント鋼製地中連続壁による地下構造物の施工

太平工業(株)¹⁾ 正会員 大越 英昭 太平工業(株) 正会員 ○ 辻 匡明
太平工業(株) 森 等 新日本製鐵(株) 正会員 葛 拓造

1. はじめに

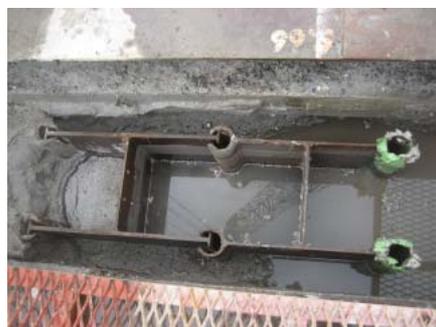
写真2 NS-BOX建込み完了

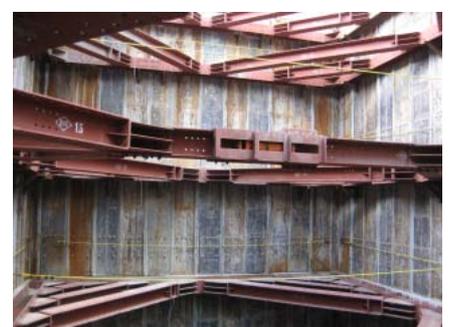
写真3 NS-BOX止水状況

本工事では、CD機による置換を行ない、CSM掘削地盤の一様化を図ることにより、今回初めて矩形閉合させることができた。また、NS-BOX壁体からの漏水は、殆ど見られず、十分な止水性が実証された。(写真3参照)今後、本工法は、多様な地盤への施工実績を増やすことで、地下構造物の本体利用への拡大が期待される。
