## 塑性圧によるトンネルの変状と対策事例について(その1 調査および設計)

東日本高速道路株式会社

鹿島建設株式会社

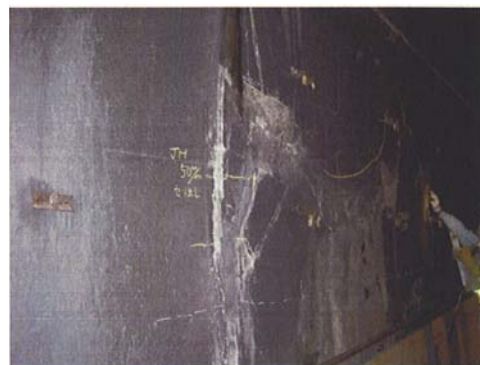
写真-1 覆工破壊状況

今回確認された覆工変状の状況を図-1、写真-1, 2 に示す。側壁部で CL19、インバート部で CL19～21 に変状が確認された。ひび割れは、側壁・インバートともに貫通しており、破壊形態から見て、せん断破壊が生じたものと推定された。

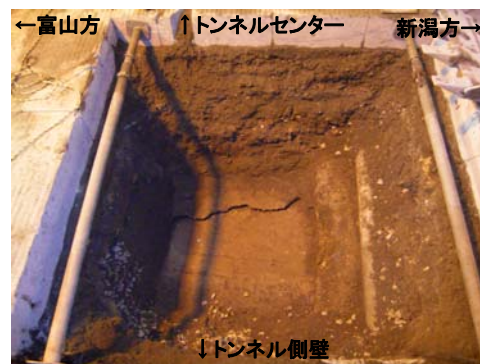
写真-2 インバート破壊状況
