高架下を横断可の街路における車高制限装置の改良検討

首都高速道路株式会社 正会員 松下 大輔
 首都高速道路株式会社 正会員 小西 由人

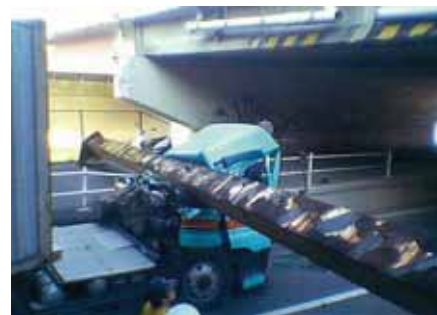
事故車両は、第1ゲートを通過後、第2ゲートにおいて橋脚横梁付の車高制限梁に衝突し、その衝撃により車高制限梁が落下した。(写-1)車高制限梁はRC橋脚横梁にボルト接合されており、車両の衝突によりRC橋脚のかぶりコンクリートが剥離した。(写-2)剥離したコンクリートについては、断面修復を行って、補修した。

写-1 事故状況

橋梁構造物に衝突することを確実に防ぐ機能は確保した上で、経済性、施工性に最も考慮した構造を検討することとした。衝突を防ぐ機能については、橋梁本体付きの第2ゲートにおける対応では、前述の衝突事故のように橋梁本体構造物の損傷にもつながりかねないため、損傷した第2ゲートは復旧せず、第1ゲートのみを改良することによって、制限高さを上回る車両の進入を確実に防ぐものとした。

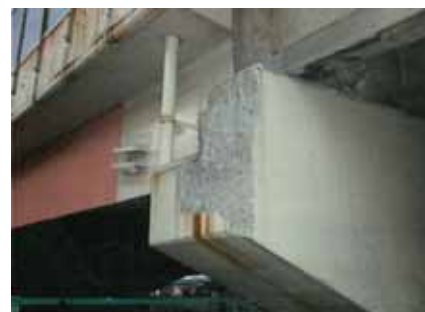
写-2 損傷状況

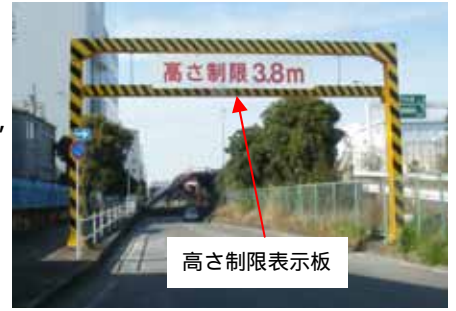
写-3 改良後の門柱

改良方法としては、既設の第1ゲートを生かした上で、防護桁を増設することによって、高さ制限を上回る車両が通過した際、同材に衝突し、その衝撃により運転手に認識させる構造とした。その際の要求性能としては、防護桁が時速約5km/hでの衝突によって、既設門柱から外れることにより、衝突により発生する荷重に対して、既設門柱が弾性域にとどまり、及び基礎が安定であるように設計した。さらに、未然に進入を防止する観点から、高さ制限表示板の文字色を黄色から赤に変更し視覚効果を高めた。(写-3)
