## 塩害劣化したプレテンション PC 桁の補修事例

清水建設株式会社 正会員 ○辻正邦<sup>1)</sup>, 虎谷和幸<sup>2)</sup>, 前田敏也<sup>1)</sup>

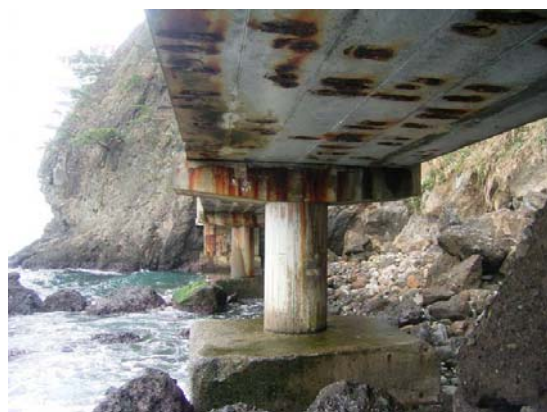
写真 1 PC 桁の劣化状況

写真 1 に示すように、補修前の PC 桁には下面全体に鋼材腐食による錆汁が確認された。特に、海面上に位置して飛沫の影響を受けやすい主桁 1 および主桁 2 は劣化が著しく、表 1 に示すように各桁の最下段 PC 鋼線の破断が確認されたため耐力の低下が懸念されたが、構造的なひび割れや過大なたわみなどは確認されなかった。一方、主桁 3 については主桁 1 および 2 に比べて飛沫の影響が小さく、破断本数も比較的少なかった。なお、錆汁発生部のせん断補強筋は大半が腐食により破断していた。
