## 地覆の改良規模を抑えた車両用防護柵の取替え

パシフィックコンサルタンツ株式会社  
エフエムレーリング株式会社  
佐賀県鳥栖土木事務所

### 1. 目的

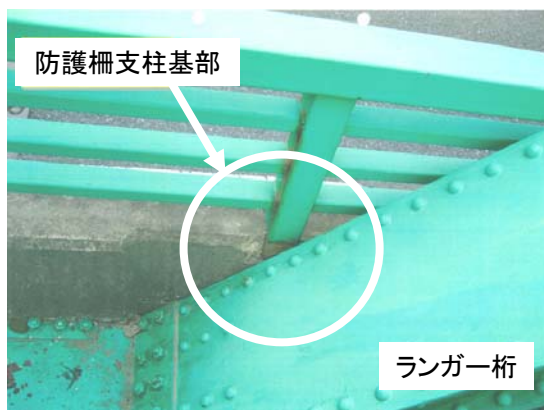
写真-1 下路式ランガー桁の既設地覆

既設橋梁の防護柵を更新する際、地覆の増設を伴うことが多いが、近接構造物との離隔不足(写真-1)や重量制限により困難となる場合もある。そのような問題に対し、防護柵支柱ベースプレートの変圧側アンカーボルトをサイドプレートに変更することにより(写真-2)、地覆を増設することなく防護柵支柱を設置できる工法として、本工法が開発された。

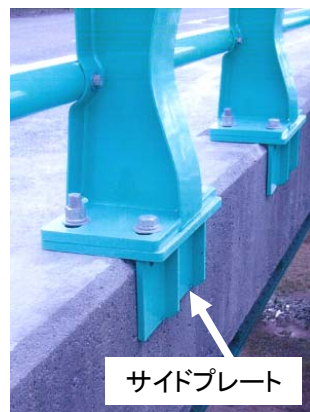
写真-2 本工法支柱基部

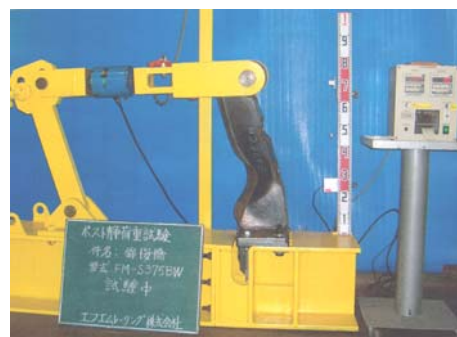
写真-3 支柱静的載荷試験

本工法の耐荷性能を照査するために、現行基準<sup>1)</sup>に基づく載荷試験を実施した。供試体は実際の支柱(図-1、SS400材)とし、支柱の前面フランジ溶接部を溶接脚長とのど厚の異なる3種類に対して行った。荷重は変位制御にて、最上段の横梁中心高さ(H=780.1mm)で水平方向に10mmずつ漸増させた(写真-3)。

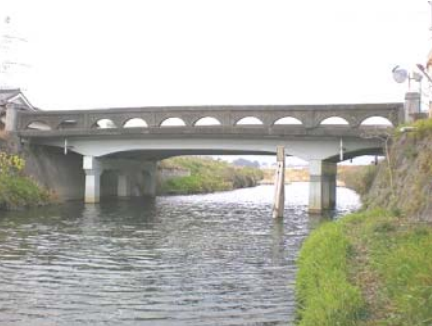
写真-4 橋梁全体

対象橋梁(写真-4)は佐賀県内の河川に架かる 3 径間鉄筋コンクリート桁橋で、橋長 15.0m、標準部全幅員 6.9m、幅員構成は片側 1 車線(歩道無し)である。竣工が昭和 8 年 12 月と古く、主桁や床板の復元設計は困難である。

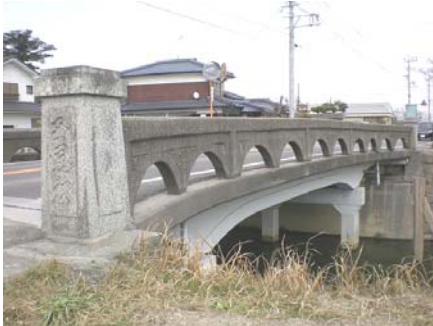
写真-5 既設 RC 高欄

既設高欄(写真-5)は鉄筋コンクリート製で、現行基準<sup>1)</sup>を満足するものではなかった。さらに、複数の高欄基部が破壊し、高欄が部分的に地覆から浮いた状態であった(写真-6)。

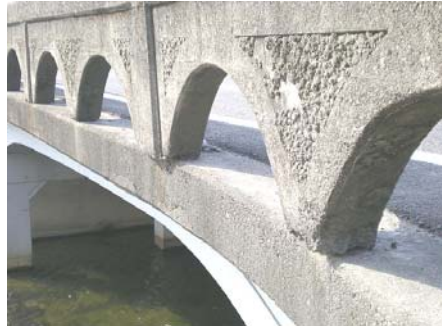
写真-6 既設高欄基部の損傷

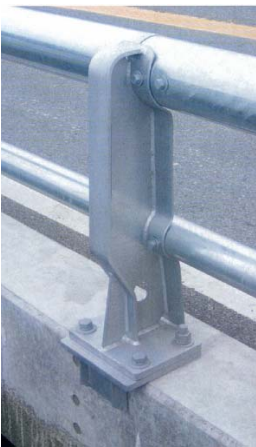
写真-7 防護柵支柱

既設高欄では車両の逸脱防止性能など、防護柵に要求される性能が確保されていないことが明らかで、衝突事故時に車両が落下するなどの危険性があったため、両側の防護柵を取替えることとした。通常、このような古い橋梁の防護柵の取替えには地覆の改良を伴うが、その際、地覆重量の増加に対する張出し床版や主桁の耐力、さらには橋脚の耐震性能の照査が必要となる。しかし、今回は緊急性を要していたため、現況構造への負担を増加させないような対策が要求された。そこで、現況の高欄と地覆よりも重量を軽減することが可能な地覆縮小型防護柵を採用した(表-1、写真-7)。
