## 大規模な地震を想定したトンネル修繕工法と施工

東日本旅客鉄道株式会社 仙台支社 正会員 ○井上 英一

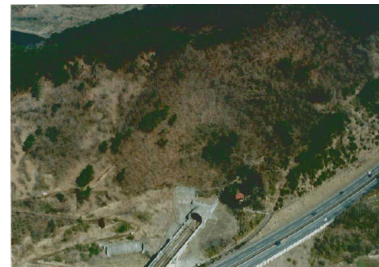
写真-1 トンネル坑口の状況

対策を実施したトンネルは、延長11,215m、最大土かぶり高が100mを超える山岳トンネルである(写真-1)。地質のほとんどが破碎された凝灰岩および凝灰角礫岩で占められており、地下水によって粘土化した地層が介在している。掘削は底導先進上半工法を基本とし、一部の区間でサイロット工法が採用されている。また、トンネルの中心線を横断する大小の断層破碎帯が存在し、集中湧水の原因となっている<sup>1)</sup>。

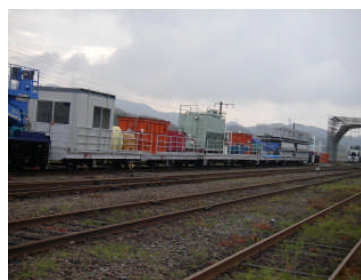
写真－2 保守基地（延伸後）

多くの大型機材を一編成により運搬が可能で、かつ現地での作業がしやすい配列とした。保守基地の状況を写真－2に、保守用車の編成長を表－1に示す。

長大な保守用車編成（3 編成）を保守基地に留置すると、既存の収容能力を超えてしまうため、予め保守基地線を 200m 延伸する工事を行った。また、台車に積載したドリルジャンボ（写真－3）は、支持部分が前後にスライドする構造となっている。このため、編成全体の移動を伴わずに小移動ができ、他の作業に影響しない利点がある。

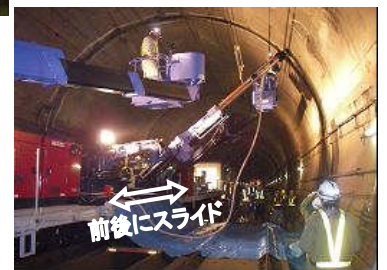
写真－3 ロックボルトの施工

ロックボルトの打設前に裏込め注入を実施することとした。また、ボルト長は地山に 3m 以上の定着が取れるように、覆工コンクリートの厚さを考慮して 4m を基本としている。

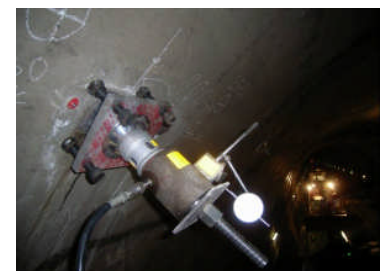
写真－4 引抜き試験

- ① 定着材の充填確認（覆工面の口元で定着材のリークを確認）
  - ② 引抜き試験（100kN/本以上の引抜き耐力を有すること）（写真－4）
  - ③ プレストレスの導入（50kN/本以上のプレストレスを導入）
- 営業線での施工となるため、これらを満足することを条件とした。
