重要な植物ハンゲショウの移植事例

- パシフィックコンサルタンツ株式会社 正会員 尾籠 健一
- パシフィックコンサルタンツ株式会社 今永 哲朗
- 国土交通省中国地方整備局境港湾・空港整備事務所 古田 秀則
- 国土交通省中国地方整備局境港湾・空港整備事務所 奥名 孝行

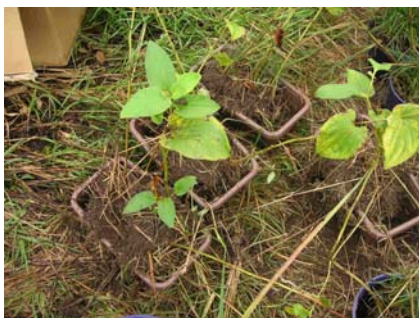
写真-1 ハンゲショウ移植状況 (周辺の土ごとポットによる移送)

また、移植は写真-1 に示すとおり、ハンゲショウの根を痛めないように、周りの土ごと移植を行った。

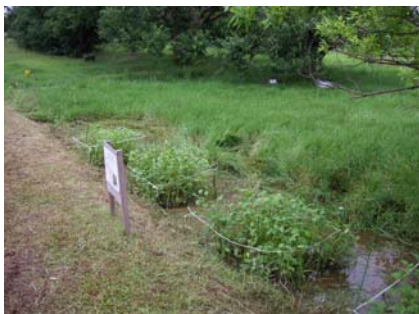
写真-2 ハンゲショウ移植状況 (1m×1mの移植地点に密植)

移植地点は、写真-2 に示すとおり、A～Fの6地点 (1m×1m) に密植することにより、他種の侵入を防ぐこととした。

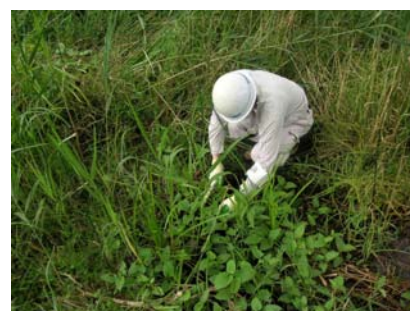
写真-3 移植地での草刈り状況 (アゼナルコやチゴザサ等の除去)

今回のハンゲショウ移植地についても、葉を展開する5月以前、あるいは夏季に得た栄養を根茎に蓄えた10月以降に用地管理として、草刈り(年1回)を実施していくことが重要であると考えられる。
