## 国際セッション

## カンボジアにおける橋梁の設計荷重と実荷重の実態把握に関する研究

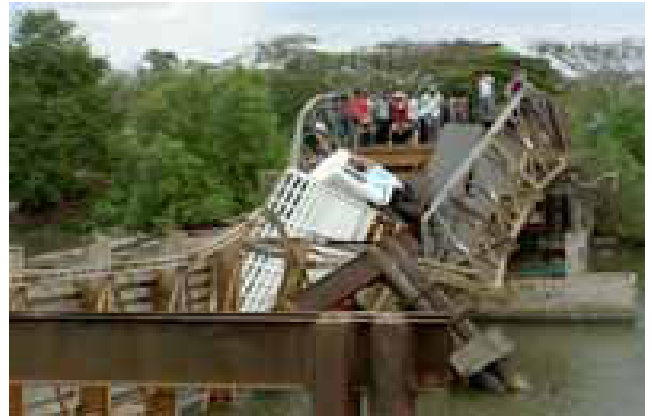
図-1 過積載による仮設橋の崩壊<sup>2)</sup>

カンボジアでは、内戦によって多くの橋梁が破壊され、その後損失した部分にベイリー橋と呼ばれる仮設橋が架設されたが、多くのものは架け替えられずに現在でも使用され続けている。このベイリー橋に対して荷重の制限があるものの、事実上守られていない。また設定された制限荷重についても、橋梁構造にかかわらず一律に設定されており、実構造物の耐荷力を正しく評価していない可能性がある。実際、重量車両によりベイリー橋が落橋する事例が後を絶たない(図-1、図-2)。

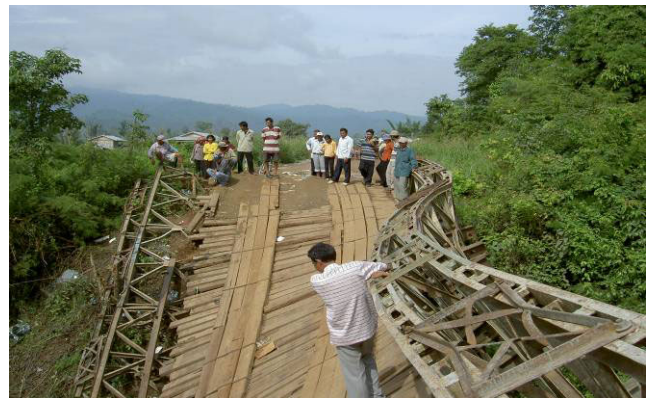
図-2 仮設橋の崩壊事例 (MPWT 提供)

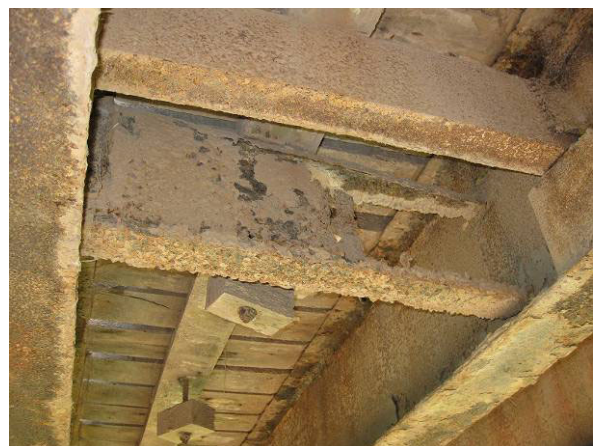
図-4 腐食により消失した横桁 (ロシア基準鋼橋)

カンボジアでは、幹線道路にあるコンクリート橋は比較的新しく、大きな劣化は見られていない。ただし、橋脚の鋼管が腐食している事例があり、外巻きコンクリートで補修が行われている。一方、ロシア基準で作られた鋼桁橋などは、激しく劣化しており(図-4)、一時的に中国製のベイリー橋への架け替えが進められている。このロシア基準橋梁については、ロシア国内から使用済みの橋梁を解体し、カンボジアで溶接などにより再構築された橋梁で、そもそも耐荷力などが明確になっていない。これらの橋梁は、将来的にコンクリート橋へ架け替えられる予定になっている。
