1/6 スケール橋台模型の静的水平載荷実験と数値シミュレーション

九州大学大学院 学生会員 内海寿紀, 九州大学大学院 正会員 梶田幸秀  
九州大学大学院 フェロー 大塚久哲

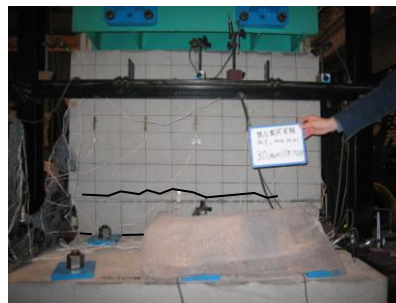
写真-1 損傷状況（ウイング無し）

写真-1と写真-2に最大荷重点付近の損傷状況を示す。写真-1はウイングが無い場合、写真-2はウイング有り・土留め壁有りの場合である。写真中の実線（黒線）はひび割れ発生位置を示している。ウイングが無いケース1では、堅壁に曲げひび割れが集中するのに対して、ウイングが有るケース2では、堅壁の曲げひび割れだけでなく、供試体側面側のウイング部分にせん断ひび割れが多く発生している事が確認できた。
