# 鉄道車両との連成応答解析と多点実測を用いた実高架橋の大振幅振動現象の解明

東京大学 学生会員 ○佐藤 卓夫  
 東京大学 正会員 長山 智則  
 東京大学 正会員 蘇 迪  
 東京大学 フェロー会員 藤野 陽三

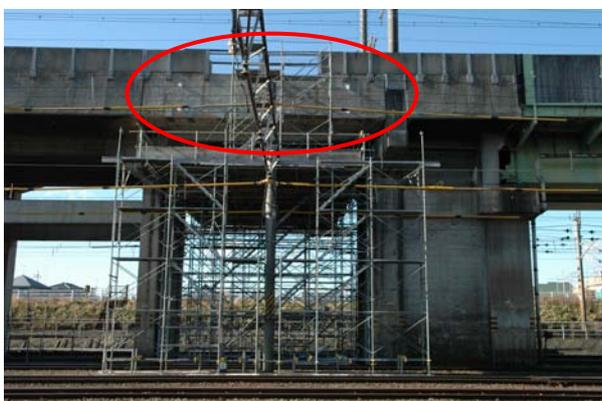
図1 高架橋 A の外観

設計の同等な2つの高架橋 A,B を比較することにより考察を行う。図1は高架橋 A を示している、これら高架橋 A,B は上下線で1本ずつ分かれており、高架橋 A のみに見られる特徴としては、以下の3つが挙げられる。

- ① 列車通過時のたわみ最大値が高架橋 B の約2倍
- ② 上り線における、高架橋側壁と桁の境界面の水平亀裂
- ③ スパン中央側壁突合せ部の亀裂と列車通過時のその開閉現象

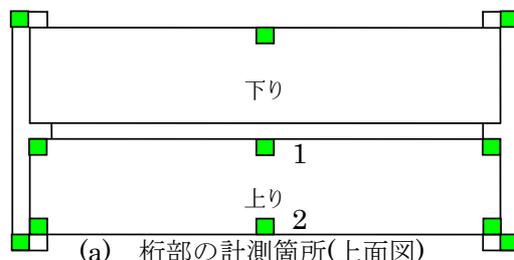
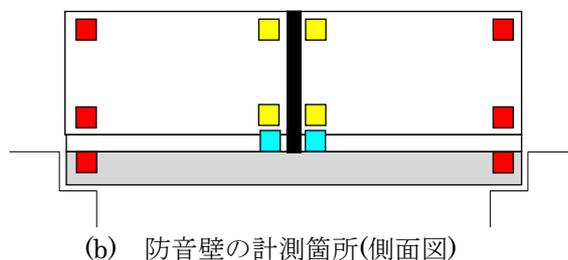
図2 振動測定箇所

- 1 軸速度計 (鉛直)
- 1 軸速度計 (橋軸直角)
- 1 軸速度計×2台 (鉛直+橋軸直角)
- 1 軸加速度計×2台 (橋軸+橋軸直角)

の3つがある。そこで、これら3つの要因を検証するために図2に示す箇所にセンサーを設置して計測を行った。①に関しては、図2の測定箇所に加えて、各高架橋の橋脚4本について、それぞれ1台ずつ3軸加速度計を

設置した。また、②については、一つの高架橋につき 4 つある支承の前後に各 2 点、計 8 点の鉛直変位を計測しており、支承をはさむ 2 点の変位から正接の逆関数を用いることで回転角を求める。③に関してはスパン中央の開閉部の前後に速度、加速度計を設置し、振動を測定した。また、図 2 (a) のように桁全体の振動の把握を目的として桁の各部分での鉛直振動も測定している。これらの測定点で、高架橋 A、B の各上下線について測定を行った。

また支承の回転角の測定では、高架橋 A と B とで桁中央部の変位の RMS 値の倍率と、回転角の RMS 値の倍率の計算を行ったが、表 2 のように図 2 (a) の桁中央 ①、②と比較して支承回転角については倍率が小さい事が分かるため、支承も大振幅振動の原因とは考えにくい。

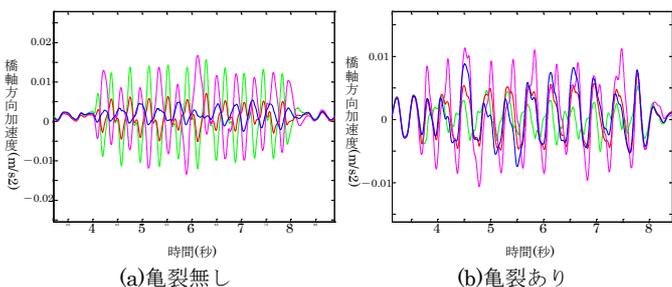
図 3 スパン中央壁部位亀裂前後の橋軸方向の挙動

また、図 2 (b) のひび割れ部位の橋軸方向の 4 つの加速度データが図 3 である。(a) では、4 測定点で同位相か逆位相かで揃っていることが分かるが、(b) では、位相がずれている時刻や一致している時刻が見られるが分かる。実際に亀裂が列車通過時に橋軸方向に開閉する挙

図 5 実橋梁で見つかった桁・側壁間の水平亀裂  
動が観察でき、この位相の一致とずれに対応しているものと考えられる。

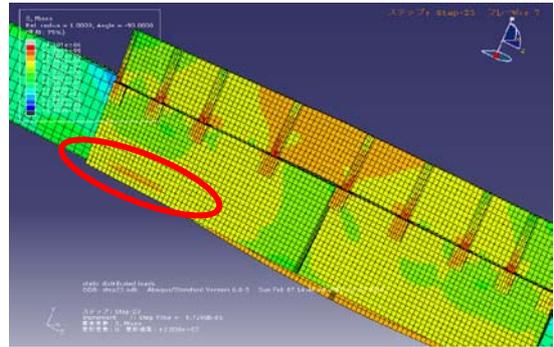
図 4 解析より得られた高架橋側壁の応力分布

さらに、汎用有限要素解析ソフト「ABAQUS」を用いてシミュレーションを行った。鉄道車両と高架橋との動的相互作用を考慮する目的で Su ら(2008)<sup>[1]</sup>の用いた連成応答解析を行う。そして、その解析結果と実際の高架橋との比較を行った。その結果、応力分布図として図 4 が得られた。この図の赤丸で示した応力集中箇所と実橋梁で見つかった桁と側壁間の水平亀裂箇所(図 5)とは一致している事が分かる。この結果から、ひび割れが発見された箇所は構造上応力集中しやすい箇所である事が分かり、長期間列車荷重を受け続けたことでひび割れが発生したと推測される。

これら新規の計測の結果から、橋脚部と支承部は大振幅振動の主たる原因とは考えにくい事が分かった。また、スパン中央における壁の亀裂付近の開閉する挙動について速度、加速度計を通じて挙動を明らかにした。さらに数値シミュレーションから、実高架橋の亀裂の発生箇所に応力集中がある事が分かった。
