## 耐候性鋼橋梁の腐食実態調査と実橋曝露試験の比較 (その2：実橋曝露試験とさび外観評価)

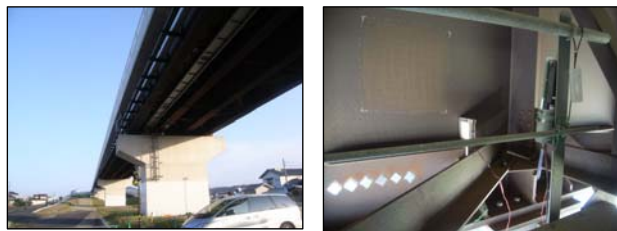
写真1 A橋の曝露試験状況

ワッペン式短期曝露試験は、耐候性鋼材で製作された試験片を橋梁に直接貼り付け、曝露させることによって、将来どの程度鋼材の腐食が生じるかを試験片の1年間の腐食量から精度良く予測できる試験方法<sup>2)</sup>である。A橋（写真1参照）は、P7の西側のG1G2側に設置し、貼り付け位置はウェブ面、下フランジ上面、下面に1年回収用2枚、3年回収用2枚ずつ設置した。また、B橋（写真2参照）は、P1のA1側のG2G1側に設置し、A橋同様にウェブ面、下フランジ上面、下面に1年回収用2枚、3年回収用2枚ずつ設置した。曝露期間後に試験片を回収し、酸を用いてさびを落とした後、曝露前と曝露後の重量差を測定することによって、腐食減耗量を計測した。
