耐候性鋼無塗装橋梁の腐食環境と錆生成状況に関する調査

長崎大学工学部 正 会 員 中村聖三 長崎大学大学院 学生会員 吉竹 亮
長崎大学工学部 フェロー 高橋和雄

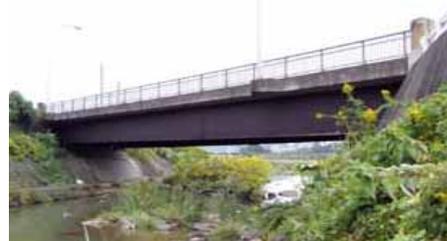
写真1 対象橋梁

調査対象橋梁は、田園地帯に位置している耐候性鋼無塗装橋梁である。本橋は1989年に架設され、スパン33.1m、総幅員10.5mで4主桁を有する裸仕様の単純鋼桁橋（写真1）である。東西方向に架けられており、桁下空間は約4mで、離岸距離は約4.5kmである。

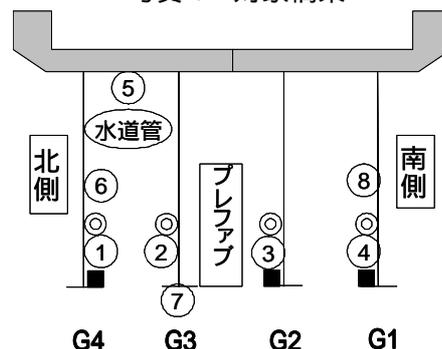
図1 各装置の設置状況

各主桁の桁端付近にACMセンサ、USB温湿度データロガー、ワッペン試験片を設置する。各機器の設置状況を図1に示す。ワッペン試験片とはアクリル板に、普通鋼および耐候性鋼（以下、普通鋼:C、耐候性鋼:Wとする）の試験片（横60mm、縦60mm、厚さ4mm）を両面テープで貼り付けたものである。ACMセンサにより腐食電流を、USB温湿度データロガーにより温度と湿度を、一定の時間間隔で測定・記録する。また、ACMデータロガーは市販の小型プレファブ物置に収納し、雨がかりのない橋台上に置く。各ワッペン試験片の表面状況の写真撮影を行うとともに、中央部の錆厚を電磁膜厚計で11回測定し、その平均値および標準偏差を算出する。

: ACM センサ
: USB 温湿度データロガー
: ワッペン試験片 (中の数字は試験片 No.)

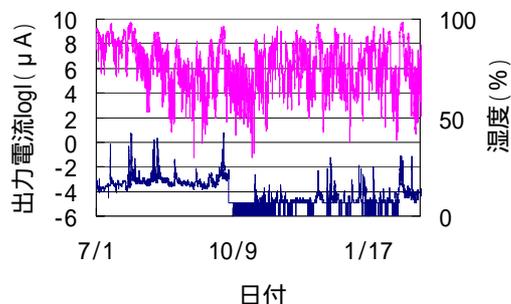
図2 出力電流と湿度の経時変化

代表例として、G3桁におけるACMセンサ出力値と湿度の経時変化を図2に示す。また、調査地点から最寄りの気象観測所における気象データ²⁾から得られた調査期間の降水量を図3に示す。降水量と各部位ごとの出力電流の変化を比較してみると、降水量に伴い湿度も増加しており、出力電流は湿度が高い時に大きな値を示していることがわかる。他部位に関しても同様の傾向が認められた。

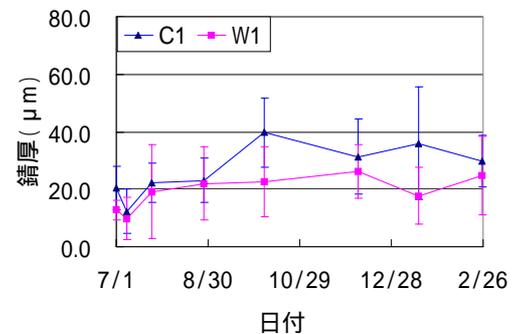
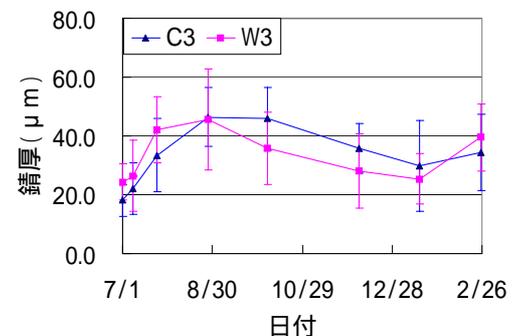
図 4 錆厚の経時変化

各 ACM センサの出力電流より日平均電気量 $Q(C/day)$ を算出⁴⁾した結果を表 3 に示す。日平均電気量が大きい順に G2 桁、G3 桁、G4 桁内側、G1 桁内側となっており、これは 4.3 の ACM 出力電流による濡れ時間の順と同じである。また、図 4 より、湿度が比較的高いが腐食電流が流れにくい G4 桁内側の試験片 No.1 と、湿度が G4 桁内側より低い腐食電流が流れやすい G2 桁の試験片 No.3 における錆厚を比較してみると、普通鋼 C、耐候性鋼 W とともに G2 桁内側の試験片 No.3 の生成された錆(最後の計測日と最初の計測日の差)の方が、大きくなっていることが確認できる。また、一例として図 5 に、試験片 No.1 における C の錆厚分布を正規分布と比較して示しているが、概ね正規分布とみなして良いと考えられる。また、今回の調査では、表面に顕著な錆粒子がみられたワッペン試験片はなかった。
