## 3%ニッケル高耐候性鋼小型試験体による海浜地区 11 年目曝露試験(第6報)

北陸新幹線：北陸道架道橋

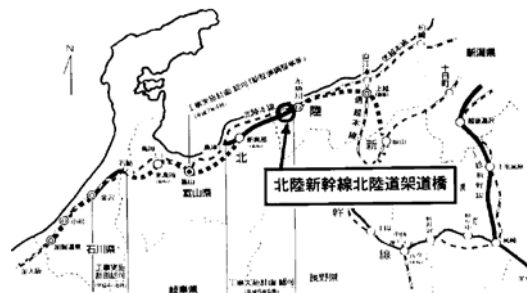
図 1 北陸道架道橋建設地

本橋は日本海親不知海岸より約 600m に位置する北陸自動車道・青海高架橋の上を約 15 度で交差する高架橋である(図 1)。高飛来塩分環境下において無塗装使用を積極的に採用した鋼複合橋梁であり、LCC(ライフサイクルコスト)低減を目的として 3%ニッケル高耐候性鋼を適用し、かつ流れさび防止のためさび安定化補助処理を施し、通気性と滞水抑制に配慮した構造が採用されている<sup>1)</sup>。

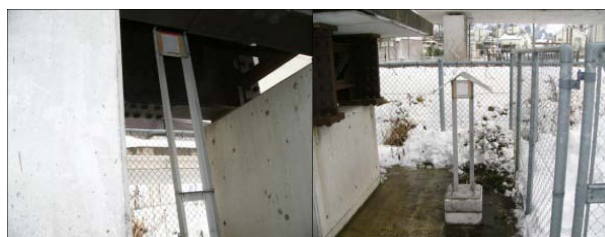
図 2 側方遮蔽・開放飛来塩分測定状況(H17年度)

**2.2 曝露場所の腐食環境：**本曝露場所は青海川沿いの谷部で海岸からは平坦な扇状地となっており、季節風が強い冬季には海からの北風により塩分の影響を強く受ける。H12 及び H17 年に飛来塩分量を測定した要領と結果を図 2、3 に示す。現在の耐候性鋼橋梁適用基準(0.05mdd 以下)の測定方法<sup>5)</sup>に則った、側方遮蔽条件では、各々 0.019mdd、0.036mdd で離岸距離からの推定値に比べ小さい値を得た。側方遮蔽/側方開放の比率は 15% 程度であり、既存の研究<sup>6)</sup>で得られた 50%
