免震橋に添架した通信設備の耐震対策について

株式会社 東電通 正会員 ○梅原 浩
 NTT アクセスサービスシステム研究所 正会員 山崎 泰司
 同上 正会員 瀬川 信博, 正会員 奥津 大
 NTT インフラネット 正会員 田中 宏司
 東洋大学 理工学部 正会員 鈴木 崇伸

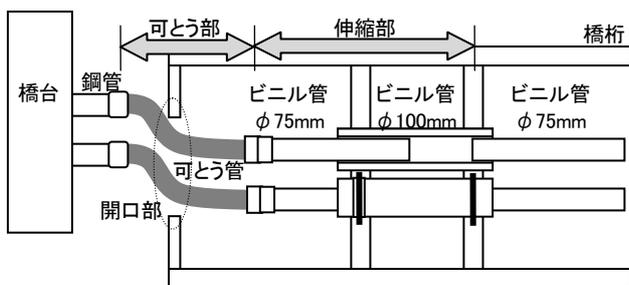
新設・既設両設備を対象とし、市中の管材を活用し安価な対策を目指した。対策案の概要を図 1 に示す。可とう管で橋軸直角方向変位を吸収し、伸縮部で管軸方向変位を吸収する構造としている。

図 1 免震橋添架管路耐震対策案概要

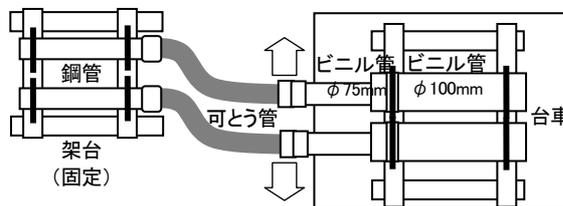
管を橋桁端部の開口部を通して添架しているケースと開口部等の障害物が無いケースを想定し、図 2 に示す橋軸直角方向に準静的な変形試験により、管材の破損及び收容された光ファイバケーブルの曲げ損失を確認した。開口部有りの場合、橋台側継手と桁部開口部までの間隔を管 1 本での

図 2 準静的載荷試験概要

対策を施した開口部材を用いて図 2 と同様の実験を多条多段で行い性能の確認を行った。実験状況を図 5 に示す。管路の損傷、継手離脱や光ファイバケーブルの曲げ損失の

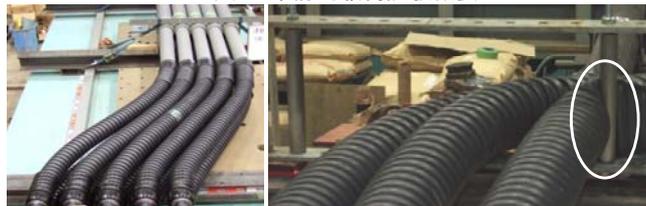
開口部等の障害が無い場合は管材損傷、ケーブル曲げ損失ともに無く良好な実験結果であった(図 3 左)。一方、開口部有りの場合は、開口部と接触する可とう管が他の管の圧迫を受けて扁平し継手が離脱する結果となり追加の対策が必要であることが分かった(図 3 右)。

図 3 多条予備実験結果(左:開口部無し 右:開口部有り)

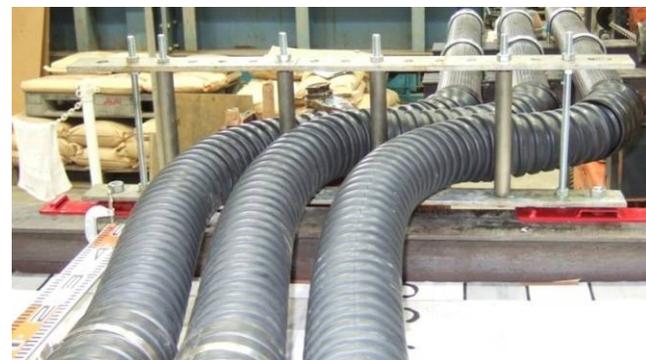
開口部の対策として、ローラ等を用いて管と管の間を仕切り、隣接する管からの圧迫による扁平を抑制する対策を検討した(図 4)。1 段での予備実験の結果、可とう管同士の押し合いによる扁平はあったものの、光ファイバケーブルの曲げ損失の増加はほとんど無く、良好な結果となった。

図 4 開口部対策実験状況

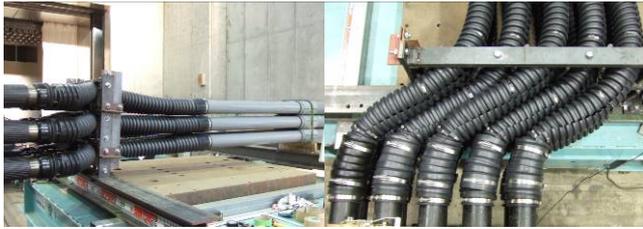
増加は無く良好な結果であった。

図5 多条多段の性能確認状況(左:3条3段 右:5条2段)

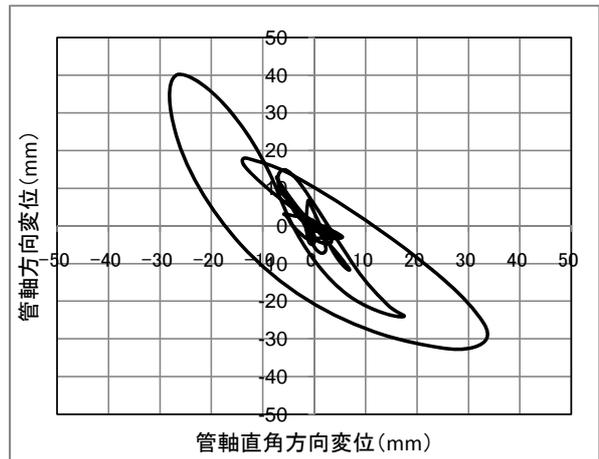
図7 振動台の応答変位

実験には地震応答解析で求めた道路橋示方書のレベル2タイプ2(内陸直下型)の地震動による上部構造と橋台の相対変位波形を用い、管軸及び管軸直角方向に2成分同時加振した。このとき、振動台及びビニル管側継手の2成分の加速度をひずみ式加速度計で計測した。加速度から算出した振動台の入力変位の一例を図7に示す。また管内に布設した光ファイバケーブルの曲げ損失をOTDRで計測した。

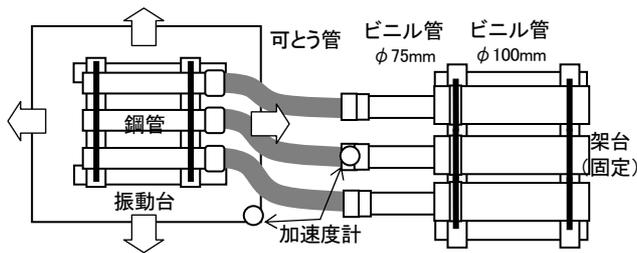
対策案の振動台実験を行った。振動台の諸元を表1に、実験概要を図6にそれぞれ示す。供試体は3条2段で、新設用・既設用対策案それぞれについて開口部有り・無し の4種類と現仕様の開口部無し1種類の計5種類である。

図6 振動台実験概要

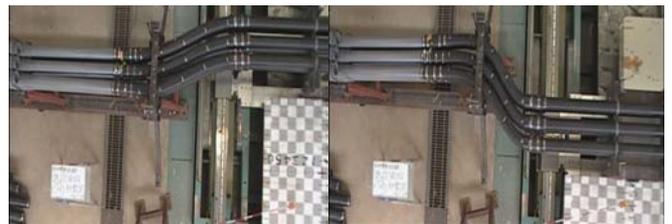
実験結果を表2に示す。既設開口部有り・無し、新設開口部有り・無しについては全ての実験ケースで管路、光ケーブルの損傷、伝送損失の増加は無く、良好な結果となった(図8)。一方、現仕様の添架管路の場合、加振後間もなく伸縮継手部で管が離脱した。揺れ戻りで管端部同士が激しく衝突しケーブル外被が損傷したり、一部光ファイバが断線したり、Z字型に急角度で曲げられたりした(図9)。継手や管体のひび割れ、破壊はなかったもののケーブル防護機能を果たさないことを確認した。

図8 対策案の加振時挙動(既設用開口部有り)

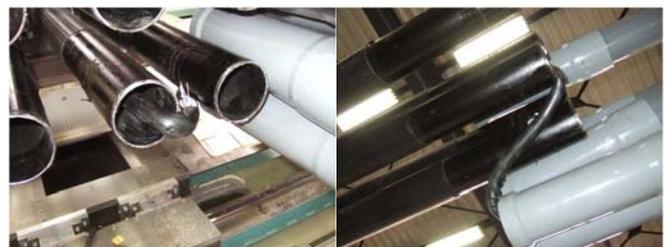
図9 現仕様継手の離脱・ケーブル損傷
