河川モニタリングにおける効率的な動画情報収集システムの検討

神戸大学大学院工学研究科	正会員	藤田 一郎
神戸大学大学院工学研究科	学生員	宇野 秀一
神戸大学大学院工学研究科	学生員	○本田 将人

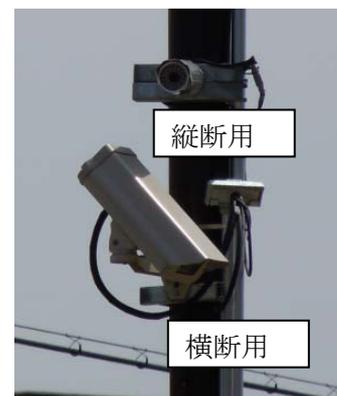
図-1 カメラ設置状況

(SuperGuard XP, AR BROWN Co.,Ltd.)であり、兵庫県神戸土木事務所の協力を得て神戸市内魚崎駅近くの住吉川に河川の横断方向と縦断方向を向けた2台のビデオカメラを設置した。設置の状況を図-1、得られた動画の例を図-2に示す。画像サイズは640x480画素で昼間、夜間ともに良好に画像を取得できている。横断方向の画像の左下には警報ランプの一部を映し込んでいる。図-2(a)(b)より、昼夜ともに遊歩道が利用されていることがわかる。動画は10分毎に分割して現地設置PCのHDに順次記録されるが、ファイルサイズは画面内の動画情報によってダイナミックに変化し、今回のケースでは最小で5MB程度、最大で100MB程度であった。なお、本システムでは500GBのHDに2ヶ月程度の画像データを蓄積できた。

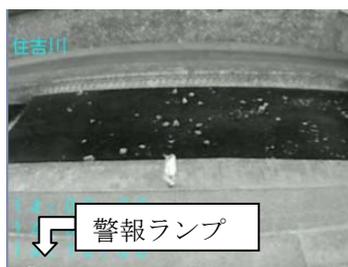
(a) 横断方向：昼間(14:00)

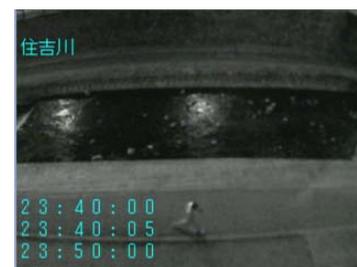
(b) 横断方向：夜間(23:40)

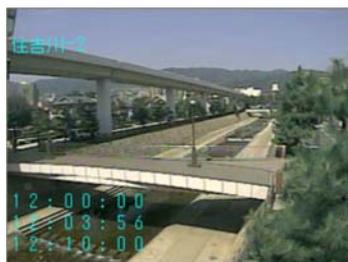
(c) 縦断方向：昼間(12:00)

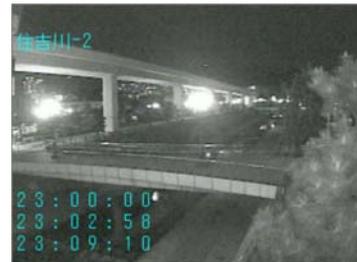
(d) 縦断方向：夜間(23:00)

図-2 撮影動画の例
