## 護岸変状調査における FDEM 探査の適用事例

本調査は高潮護岸（重力式護岸 L=900m）の変状原因の追究、今後の設計基礎資料を得る目的で実施した。このうち「外観調査で確認したクラック発生部位」と「FDEM 探査、電気式静的コーン貫入試験（CPT）によって確認された高潮護岸背面土のゆるみ状況」は整合性が高く、調査方法としての有効性が確認されたのでその内容について報告するものである。

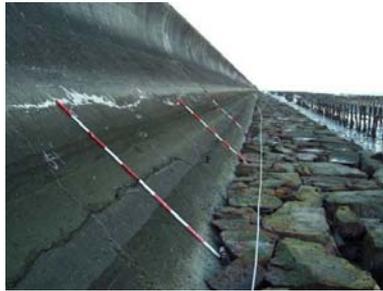
写真-1 高潮護岸の状況

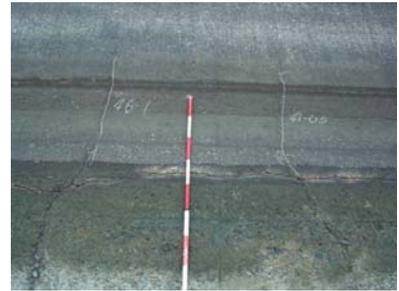
写真-2 クラック発生状況

対象構造物	現 状	予想される事象と影響	対策上の確認・検討項目	確認・検討の手法	手法の長所短所
護岸前面のクラック	・護岸横断クラック(法肩～法尻)が全区間に渡り発生している。 ・法尻付近には縦断的にクラックが発生している。	・潮汐による護岸背面の空洞化の発生 ・不等沈下の発生	基礎地盤を含む護岸背面の弱部の状況把握(ゆるみor空洞化)と範囲の確認	・打音調査 ・地中レーダー ・内視鏡カメラ ・ボーリング調査 ・FDEM探査 ・CPT	・結果に個人差が生じる ・経済的であるがコンクリート厚により解析結果が左右される ・状況は直視できるが点の調査であり、補助的な調査手法 ・点の調査、地盤と土性が確認できる ・経済的に調査が可能、ボーリングとの対比が必要 ・FDEMと組合せることで経済的かつ効率的に調査が可能

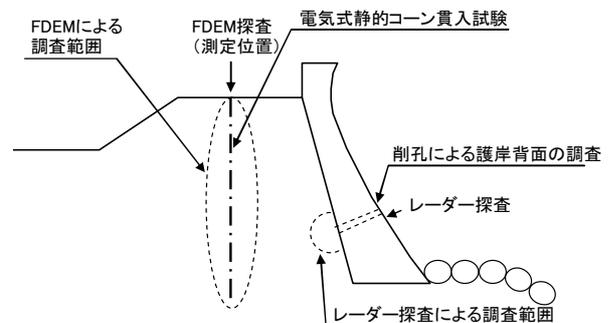
高潮護岸における調査位置の模式断面図（図-1）と調査内容と目的等（表-2）を以下に示す。

図-1 高潮護岸の形状及び調査位置模式図

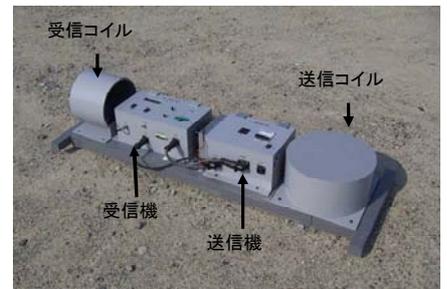
写真-3 FDEM 探査装置

1) **FDEM 探査の基本原則**：送信コイルによって地盤内に1次磁場を発生させると、地盤内に過電流が生じ、さらにこの渦電流によって2次磁場が誘導される。この2次磁場の1次磁場に対するレスポンスを測定することにより、地盤の比抵抗を測定するのが EM 法の原理である。FDEM 法は周波数領域 EM 法 (Frequency Domain Electro Magnetic Method) であり、周波数を変えて探査深度ごとの見掛比抵抗 (次式参照) を測定する。

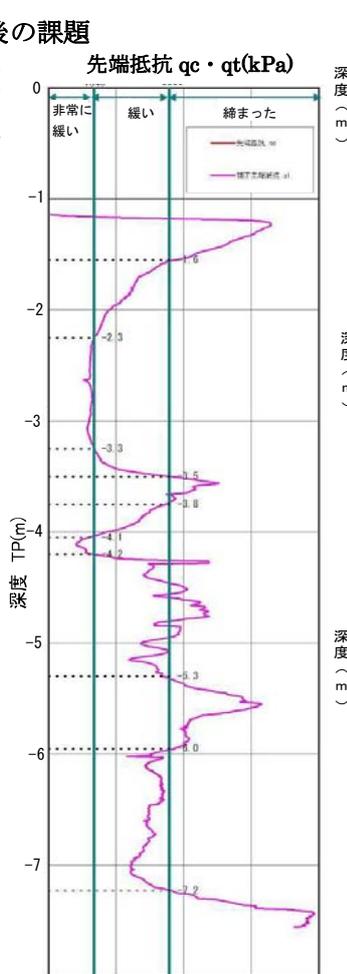
2) **比抵抗値とゆるみ領域把握**：緩み域の把握は Mayerhof による砂の N 値-qc- $\phi$  の関係 (表-3) に基づき実施した。なお、qc は CPT 調査結果 (図-4) を用いるものとした。次いで、緩みの状態のうち「非常に緩い (N 値<4) 領域」に着目しこの閾値 57 ( $\Omega m$ ) を設定した。

図-4 CPT 調査結果

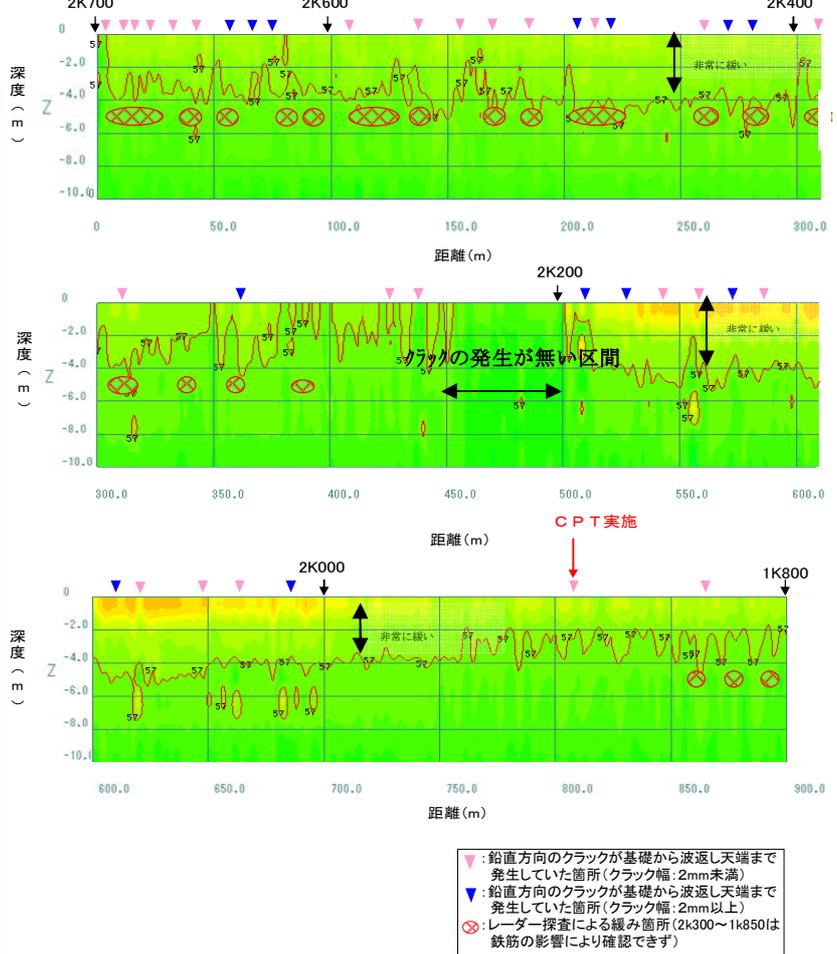
図-5 に CPT 結果を基に区分した護岸背面のゆるみ状況 (FDEM 探査結果) を示す。調査地は砂・砂質土主体の堤体であり、淡色で表示された区間は「非常に緩い」領域、 $\nabla$ ：鉛直方向クラック発生位置、 $\circ$ ：レーダー探査の緩み領域を示す。本区間ではほぼ全区間で緩みが確認された。なお、2K200~2K250 (L=50m) 区間は全区間 (緩みが生じない) となっている。一般的な盛土の N 値は4程度であり、この区間はクラックの発生がみられなかった事から、本調査結果は妥当な結果が得られていると判断できる。一方、鉛直クラックが発生している区間は概ね淡色区間であることからクラック発生はゆるみに起因しており両者の相関は高いと判断する。

図-5 FDEM 探査結果

以上より FDEM 探査と CPT の組み合わせは連続的に護岸背面のゆるみ領域を把握する有効な手法であると考えられる。現行の FDEM 探査は地面に対して鉛直下方のみ調査が可能である。今後、護岸背面勾配に合わせて調査が可能になるよう探査方法の改善を実施していく予定である。
