## 札幌の中小河川の歴史とその氾濫特性の変化

北海道大学大学院工学研究科  
 北海道大学大学院工学研究科教授  
 北海道大学大学院工学研究科准教授  
 北海道大学大学院工学研究科

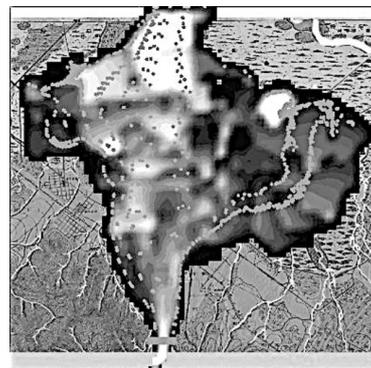
図1：自然状態の札幌の洪水氾濫

自然状態の札幌における氾濫（図1）だが、豊平川扇状地において溢れ出して、その洪水流が市街地に押し寄せ氾濫し、またその氾濫水は琴似川筋を通ったり、発寒川筋を通ったりしてその周辺を氾濫させていた。また、鉄道橋よりも下流部の洪水においては雁来付近で洪水流がモエレ沼に流れて、そしてそのモエレ沼に貯留し、溢れでた後は茨戸方面へと石狩川方面へと洪水流が抜けるのが確認できた。

今回、数値計算を利用することによって、今まであまりよく知られていなかった札幌における入植以前の洪水動態について明らかにした。また、豊平川新水路についての3つのルート案に関して伏籠ルートが一番流下能力に長けていて、治水安全度が高いことが分かった。また、豊平川新水路掘削において、豊平川下流部の洪水軽減効果に大きく貢献したことを明らかにした。

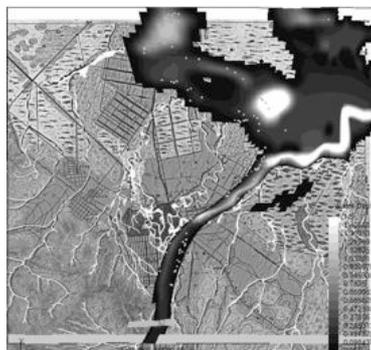
図2：豊平川新水路掘削前の洪水氾濫

豊平川新水路掘削前の豊平川下流部の氾濫解析（図2）においては、豊平川扇状地上において堤防を設けたために、市街地が洪水の氾濫が守られているのが確認できた。また、市街地だけでなくその洪水流の影響を受けていた発寒や、琴似などの地域の洪水軽減にも大きく貢献した。豊平川下流部においてはまだ川が蛇行していたために、蛇行部で流下能力が落ち、そしてそこから氾濫した。氾濫した洪水流はモエレ沼へと向かい、その後茨戸付近や石狩川方面へと流れ出た。

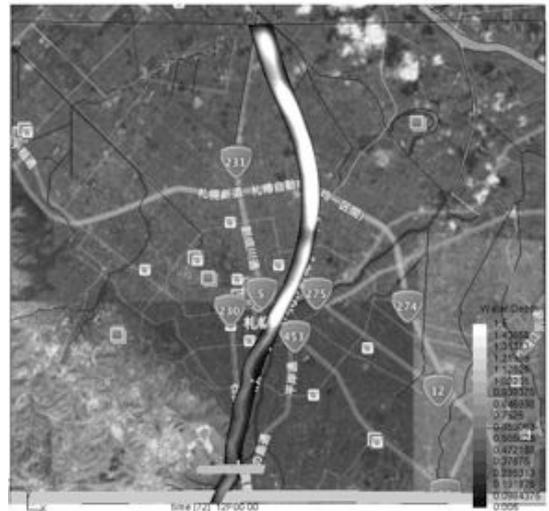
豊平川新水路の3つのルート案に関する解析の結果についてだが、伏籠ルート（図3）が一番流下能力に長けており、かつ氾濫しないことが分かった。現在採用されている角山ルート（図4）だが、石狩川との合流部付近で氾濫するのが確認できたが、それ以外の部分では氾濫は確認されなかった。対雁ルート（図5）についてだが、改修前と比べると洪水範囲は若干軽減されたが、改修前と同じように湾曲部において洪水流が氾濫し、改修前と似た氾濫経路を通り、氾濫したのが確認できた。

図3：伏籠ルートの洪水氾濫

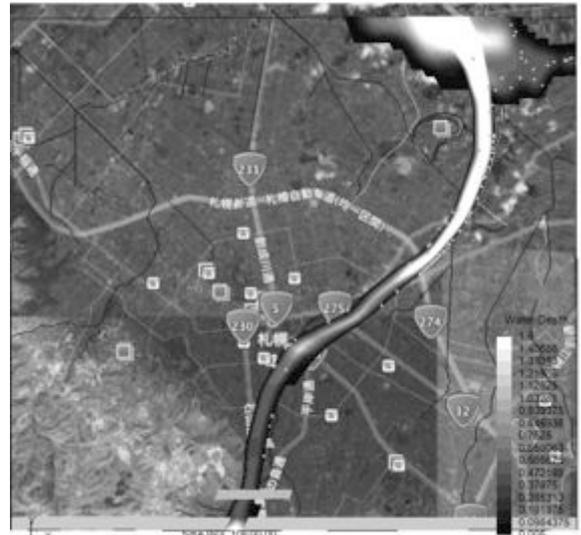
図4：角山ルートの洪水氾濫

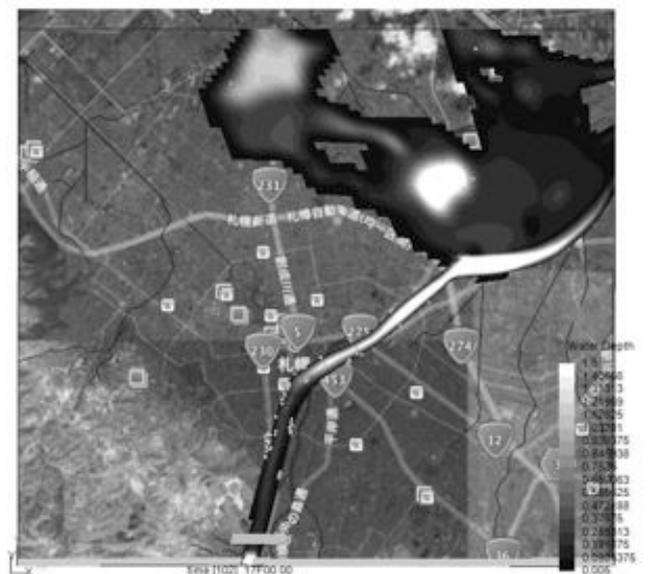
図5：対雁ルートの洪水氾濫
