護岸の安定性に関する研究

港湾空港技術研究所 正会員 ○鷲崎 誠, 有川 太郎, 水谷 雅裕
国土交通省中国地方整備局広島港湾空港技術調査事務所 木村 道夫

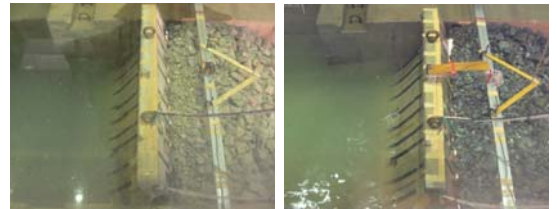
写真-1 は、ゴム板ありの実験前後の状況である。裏込石の吸い出しは無いため模型はほとんど後傾していない。写真-2 は、ゴム板なしの実験前後の状況である。模型は、ゴム板ありに比べ大きく後傾し、模型の天端は鉛直方向に約 350mm、水平方向に約 417mm 変位した。裏込石が目地部に挟まっていたため、吸い出しは発生していたと思われるが、図-2 に示すとおり、基礎マウンドの天端高はさほど高くなっておらず、吸い出しされた量は少なかった。一方、写真-3 に

写真-1 ゴム板あり実験前後の模型状況 (左: 実験前, 右: 実験後)

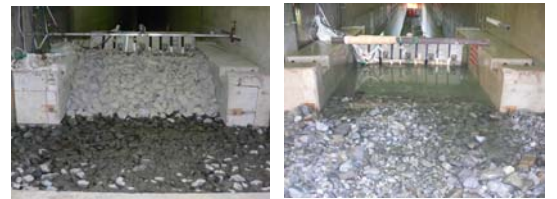
示すとおり、背後の裏込石が飛散し天端が下がっていた。これは、ゴム板ありに比べなしの実験波高が大きいため、越波量が多くなったことが原因である。また、図-2に示すとおり、天端高計測結果では目地部となる両側が特に低くなっていた。これは、図-3に示すとおり、波が繰り返し作用することで模型が動揺し、その結果、裏込石と模型の間に生じた隙間に裏込石が落ち込んだことによるものと思われる。

写真-3 ゴム板なし実験前後の模型背後状況 (左: 実験前, 右: 実験後)
