裂田溝における護岸改修工事が魚類生息量に与えた影響

福岡大学大学院 学生員○渡辺健一
福岡大学工学部 正会員 山崎惟義

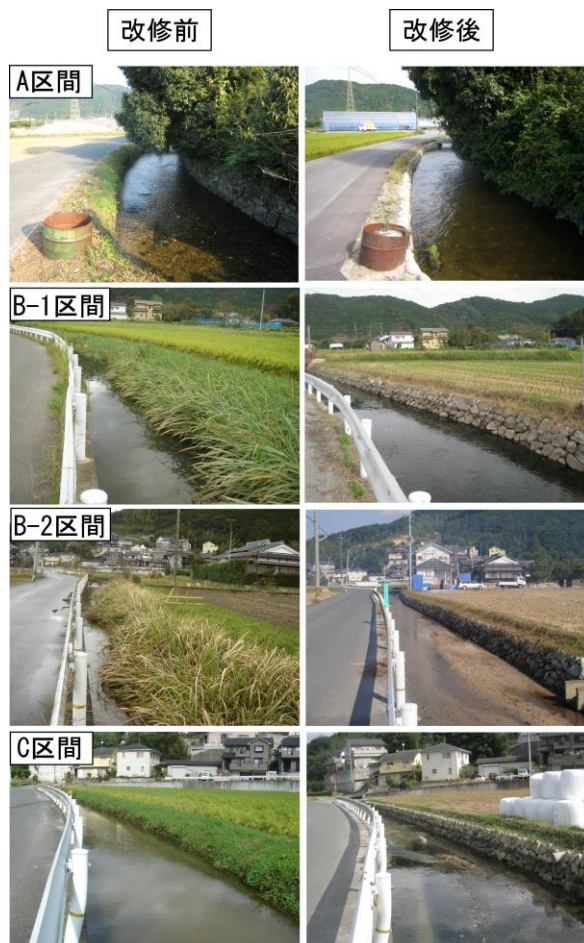
図 1 各区間の改修前後の様子

図 1 は護岸改修区間の改修前後の様子を表している。調査区間は、護岸の形態や植生の有無によって設定した。全部で 5 区間設定し、各区間で物理環境・魚類調査を行い、植生の状況や護岸形状の違いから魚類生息量の変化を明らかにする。
