Mリングを用いたグラウンドアンカー緊張力の長期計測の検証

西日本高速道路(株) 四国支社 技術担当部長 正会員 明石達雄
 西日本高速道路(株) 四国支社 建設事業部 技術グループ 正会員 内田純二
 ○ 西日本高速道路(株) 四国支社 建設事業部 技術グループ 正会員 小島秀範

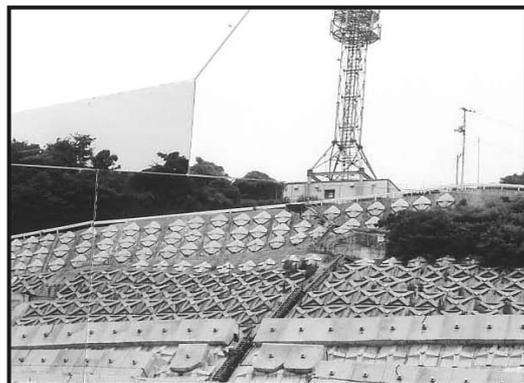
グラウンドアンカー施工例

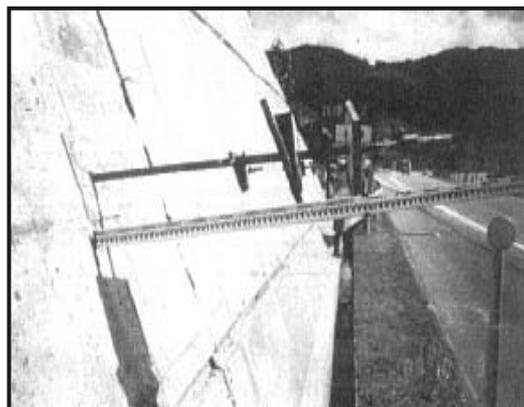
アンカー損傷事例

初期のアンカーと比較すると、近年は防食性能の品質は向上してきているが、構造体は地中内に埋設されていることから、地盤クレープによるアンカー緊張力の許容値を超えた増減、発錆等によるケーブル損傷、断面減少による破断など、安定緊張力の減少に関わるアンカーの健全度（緊張力等）をリアルタイムに監視することは難しい。しかし、アンカー施工から何十年も経過してきていることから、環境条件等によってはアンカーの劣化が急速に進行して突然破断し、のり面崩壊や第三者被害に繋がるような事象も想定され、維持管理上の観点からも適切なモニタリング手法による定期的な健全度評価の重要性が高まってきている。

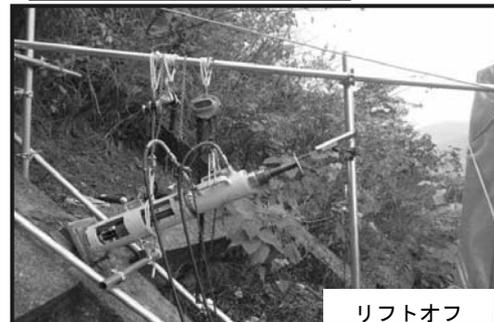
ロードセル

データロガー

リフトオフ

アンカーの健全度（緊張力等の把握）をリアルタイムに確認するモニタリングの手法としては、一般的にリフトオフ試験、ロードセル計測等があり、広く普及している。

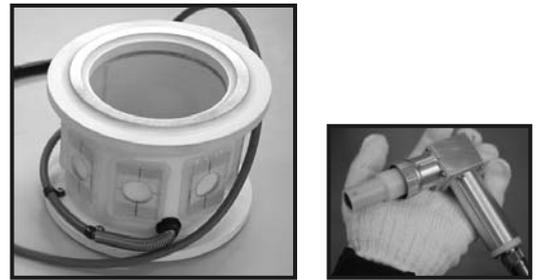
磁性体（鋼材）にひずみが発生すると、ひずみの方向・大きさに応じて透磁率が変化する原理（ビラリ効果）を用い、磁化コイルと検出コイルを合わせたプローブにより、磁力を計測し磁場のひずみを電圧として検出でき、これを数値解析し主応力差等を求め、アンカーの緊張力を計測するものである。

Mリングセンサーと計測プローブ

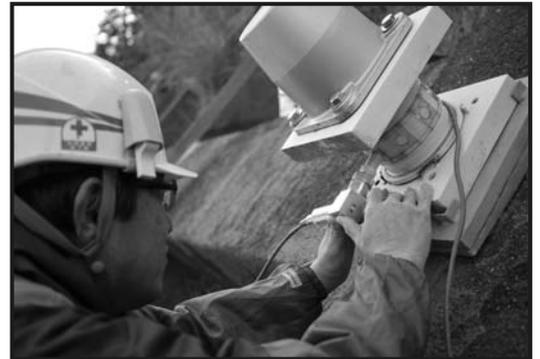
Mリングセンサーの設置方法については、ロードセルと同じであり、右写真のようにグラウンドアンカー頭部に上下支圧板を設け、その間にセンサーとなるMリングを挟んで設置する。計測方法については、磁専用プローブをMリングの8測線（計測用ガイドセル付）に当てて、各側線の値を計測し、その8箇所から得られた値を平均計算してアンカー緊張力を求める。

Mリング計測器による測定状況

（右写真は、設置から約8年が経過しているMリングセンサー）

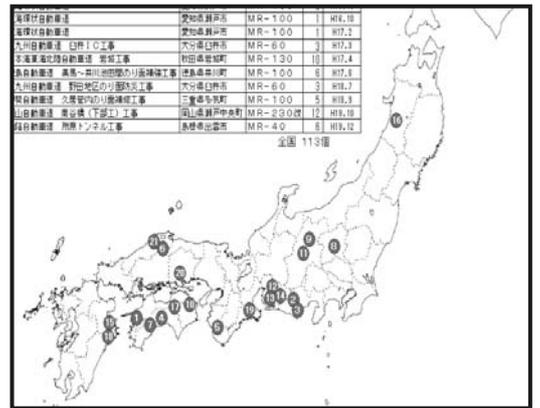
Mリングの施工状況（位置図）

（計測機器の設置頻度は、のり面全体の5%を基本としている）

Mリングセンサーは、平成15年に西日本高速道路株式会社（四国支社）と三菱重工鉄構エンジニアリング株式会社により共同開発（特許取得済み）された新しい計測器であり、現在までの間に、NEXCO関係21工事（約120個）の実績を有している。

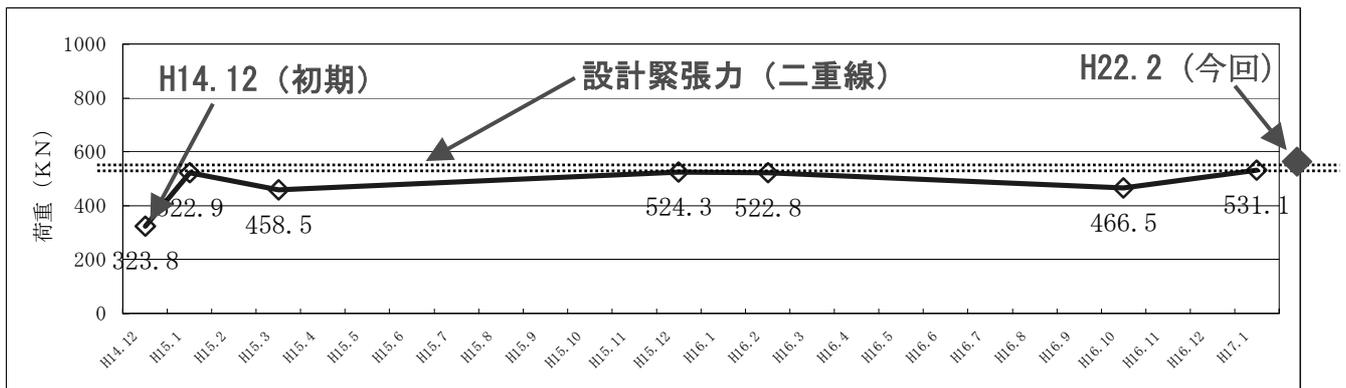
本計測器の開発初期に設置したMリングセンサーについて、設置から約8年が過ぎた今年2月に追跡調査を行った。設置箇所は、松山道（愛媛県西予市）切土のり面であり、冬期には数回の通行止が行われるなど、計測センサーの設置環境としては厳しい地域である。下表にアンカー緊張力の経年変化のグラフを示す。

測定結果、550KNを示しており、設計緊張力523KNから約5%程度の差違となった。経年的な変化を見ると設置初期の頃に一時的な値の減少があるものの、その後の推移に大きな変動は見受けられない。また、Mリングセンサー本体にも大きな腐食や亀裂等は見受けられず、良好な状況で稼働していると判断される。
