## 2010 年ハイチおよびチリで発生した地震による液状化発生箇所

東京電機大学理工学部 フェロー会員 安田 進

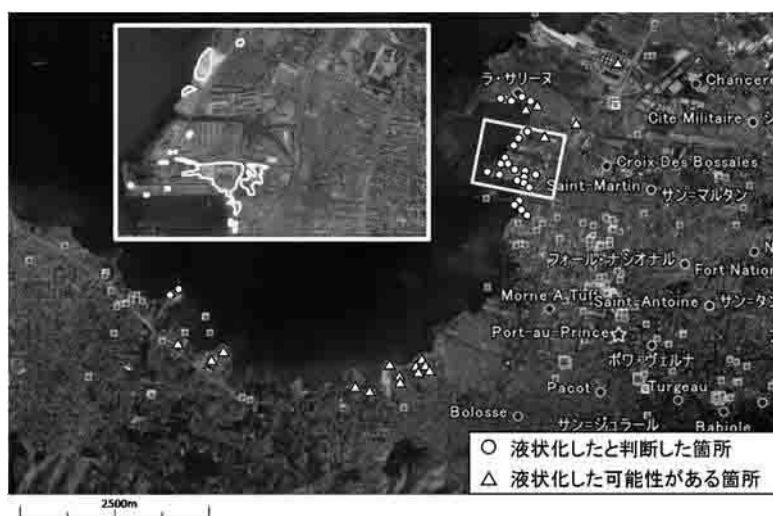
図 2 図 1 中①の拡大図

ただし、今回のように現地には調査にはいり難く、逆に、地震後まもなく写真が撮影されている場合には、液状化地点を推定する手段これしかなく、また、有効な手段と言える。そこで、上記の①～③を判断方法として、液状化発生地区を推定してみた。これが図 2 である。ただし、①～③の条件が揃って液状化が発生したことが確定できそうな箇所と、②は揃っていなくて液状化が発生した可能性がある箇所とを分けて示した。この図に見られるように、液状化はラ・ゴナーヴ湾の海岸近くの一部で発生したのではないかと推定される。なお、この地区では岸壁が崩壊しており、この崩壊は液状化に起因しているのではないかと考えられる。

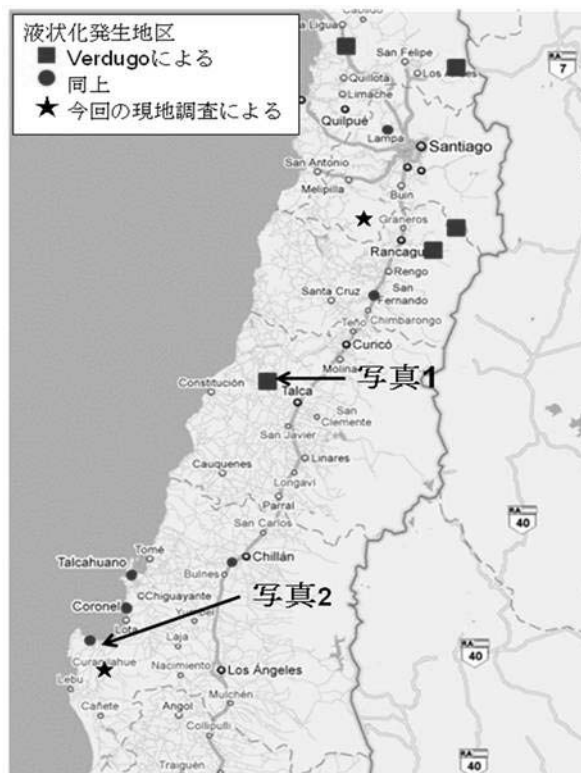
この地震に関しては上述したようにチリの研究者達によって液状化地点がすぐに明らかになってきている。図 3 にチリ大学の Verdugo 教授によって調べられた液状化発生箇所にさらに現地調査によって 2 地点つけ加えたものを示す。地震規模が大きいだけに液状化発生範囲が 500km にも及んでいるのが特徴的である。液状化による大きな被害としては、①鉱さい堆積場の被害、②軟弱地盤に掘削や盛土した地盤上の建物の沈下、が挙げられる。①の被害は 3 箇所で発生したが、そのうち Las Palmas の被害状況を写真 1 に示す。ここは金の鉱さい堆積場で 1997 年まで使用していた。その後廃止された堆積場である。鉱さいが液状化し、写真のように堆積場が崩壊して下流にあった家を直撃し、4 名の犠牲者を出した。②の被害は Concepcion およびその近郊で発生した。チリの中部～北部は乾燥していて湿地は少ないが、南部になると湿地が多くなる。その湿地を掘削して砂で埋め戻したり、湿地の上に盛土した砂が液状化して、写真 2 に示すような戸建て住宅の沈下・傾斜が多く発生し、また、8 階建てのアパートの沈下・傾斜を生じた。下水処理施設のタンクの浮上がりも生じた。

図 3 液状化の発生箇所（チリ）

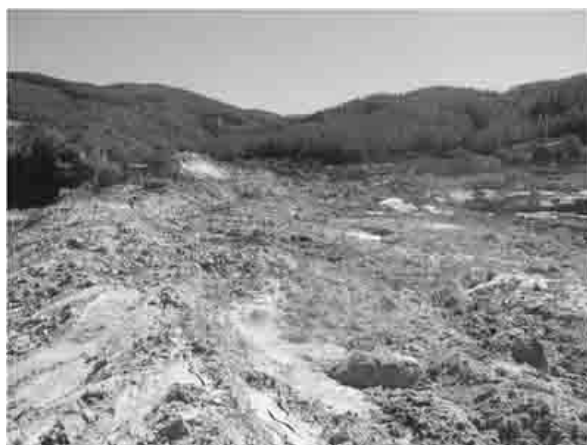
写真 1 Las Palmas の鉱さいの液状化による堆積場の崩壊

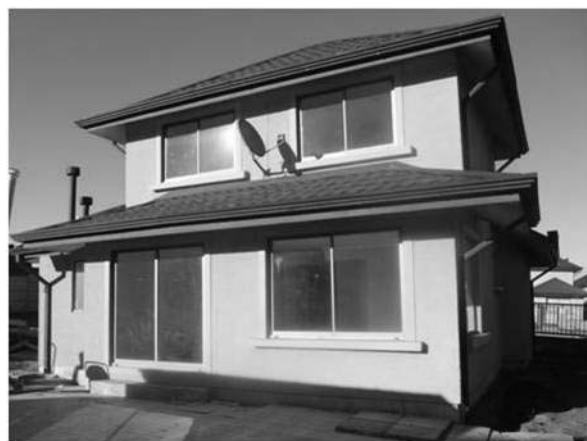
写真 2 軟弱地盤上の埋土の液状化による建物の沈下
