# セメント系固化材を使用した改良土の温度を上昇させる効果（その3）

## ～鉄道近接部での施工事例～

(株)加藤建設 正会員○松下恭司  
正社員 野田昌道

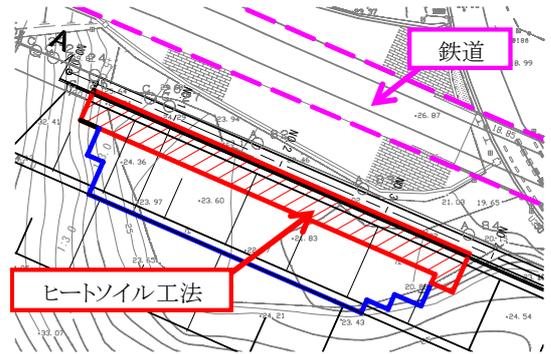
図-1 現場平面図

現場平面図を図-1, 現場標準断面図を図-2 に示す. 地盤改良範囲と軌道盛土との離隔は 3mしかなく近接していた. セメント系固化材を使用した地盤改良は固化するまでに時間を必要とするが, ヒートソイル工法を用いると, 高価な超早強セメント等を用いなくても, 早期の強度発現が期待できる. 本現場では, 施工後 3 時間以内に地山強度まで復元させることによる変位抑制を計画し, ヒートソイル工法を採用した.

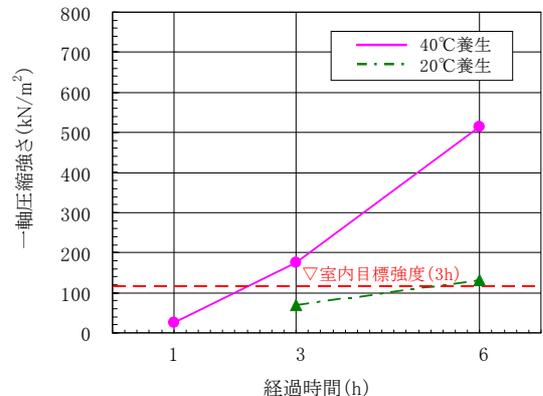
図-3 1, 3, 6 時間後の強度結果

配合試験での室内目標強度は, 現場/室内強度比を 0.35 とし, 3 時間後で 115kN/m<sup>2</sup>, 且つ σ<sub>28</sub> で 1,715kN/m<sup>2</sup>とした. 先ず σ<sub>28</sub> で設計基準強度を満足する固化材添加量を求め, その添加量において 20℃による標準養生と 40℃による高温養生<sup>2)</sup>で, 供試体作成後 1, 3, 6 時間の換算一軸圧縮強さをパワーブレンダー工法硬度計<sup>3)</sup>にて測定した. 強度結果を図-3 に示す. 供試体作製後 3 時間での換算一軸圧縮強さは, 20℃養生では目標強度以下であったが, 40℃養生することで, σ<sub>28</sub> の室内目標強度を満足する配合のままで 3 時間後の目標強度以上が得られることが確認された.

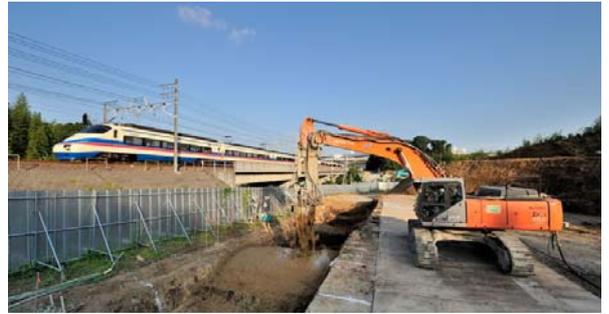
写真-1 パワーブレンダーによる近接施工状況

近接施工状況を写真-1, 蒸気ボイラーを写真-2 に示す. 施工後 1, 2, 3 時間でパワーブレンダー工法硬度計により, 近接施工部での管理基準値を満足しているか測定し,  $\sigma_{28}$  強度はボーリングによって採取した改良土を一軸圧縮試験により測定した. パワーブレンダー工法硬度計による測定状況を写真-3 に示す. また, 変位測定は用地境界にて動態観測を行った.

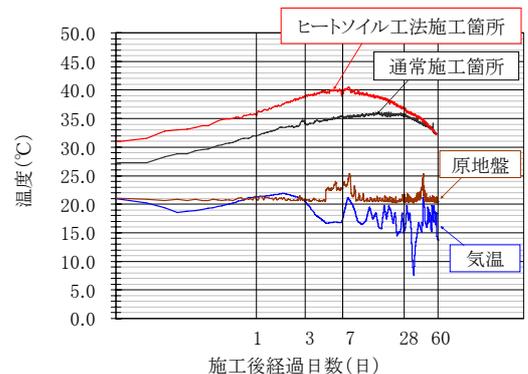
図-4 温度測定結果

ヒートソイル工法施工箇所と通常施工箇所に熱電対を設置し, 改良土の温度を測定した. 温度測定結果を図-4 に示す. 改良土の温度は施工直後から7日後まで約5°Cの温度差であった.

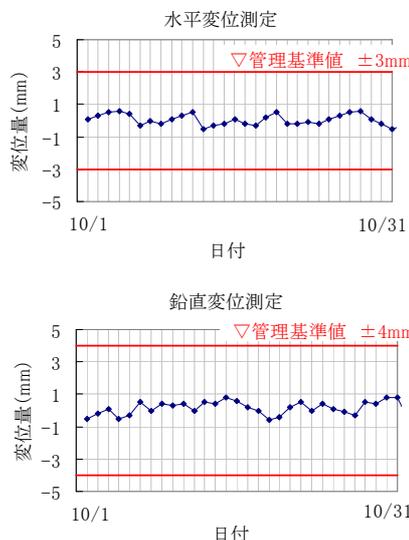
図-7 変位測定結果

水平変位, 鉛直変位測定結果を図-7 に示す. 水平変位で±3mm, 鉛直変位で±4mm が管理基準値であったが, 両変位とも±1mm 以内であり, 鉄道に影響のない施工ができた.

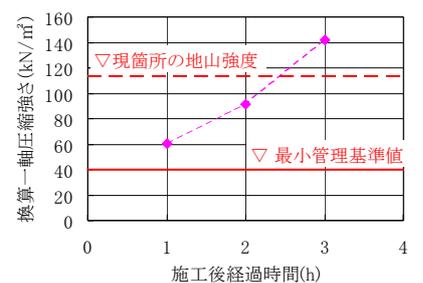
図-5 1, 2, 3 時間後の強度結果

施工後 1, 2, 3 時間の強度結果を図-5, 施工後  $\sigma_{7, 28}$  の強度結果を図-6 示す. 図-5 に示す施工箇所での地山強度は 113kN/m<sup>2</sup>であったが, 3 時間後には 142kN/m<sup>2</sup>であり, 3 時間以内に地山強度まで復元したことを確認した. 又,  $\sigma_{28}$  では 897 kN/m<sup>2</sup>の結果が得られた. ヒートソイル工法による施工箇所はすべて施工後 3 時間以内に近接施工部の最小管理基準値 40kN/m<sup>2</sup>以上であることを確認し, 且つ各箇所の地山強度まで復元した. 併せて  $\sigma_{28}$  で設計基準強度を満足することができた.
