石垣の安定性に着目した倭城の構築方法の一考察

ハザマ 正会員○山本浩之, 正会員 笠 博義
 関西大学 正会員 西形達明
 関西地盤環境研究センター 正会員 西田一彦
 釜山博物館 羅 東旭
 和田石材建設㈱ 和田行雄

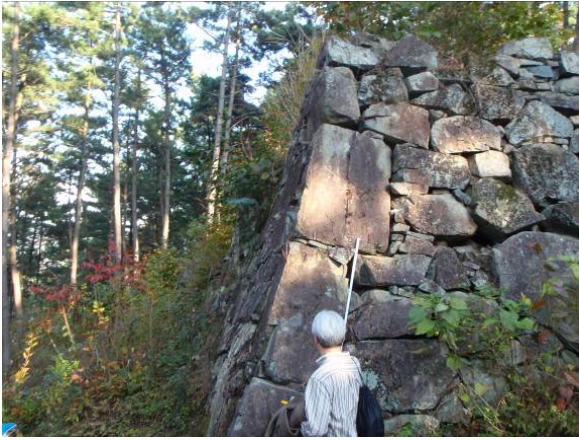
- ①最初に築造した釜山倭城では、算木積みの意識が強いにも関わらず、その後の城郭石垣では、算木積みの意識が弱くなる傾向を示す（写真-1）。
- ②隅角部では、「縦石積み」を多用し「芋積み」となっており、また築石間に扁平な石（ここでは、「調整石」と呼ぶ）を配置している箇所が多く見られる（写真-2）。
- ③通常、石積み構築において不安定とされる「毛抜き合端」で

写真-1 熊川倭城（「縦石積み」の意識が強い）

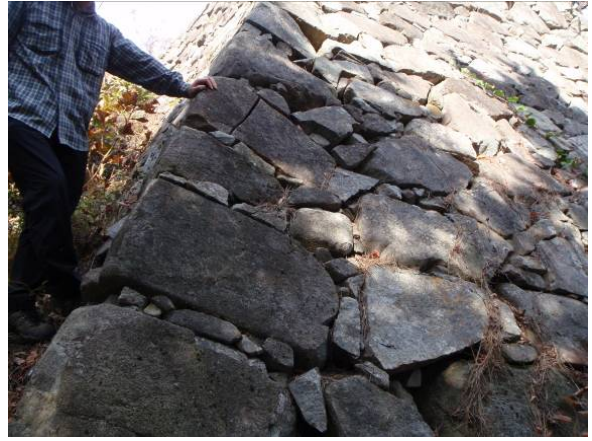
写真-2 西生浦倭城（隅角部築石間の扁平な石）
