時系列 ALOS 衛星画像を用いたハイチ地震の被災状況の調査

日本大学理工学部土木工学科 正会員 羽柴秀樹
(財) リモートセンシング技術センター 正会員 杉村俊郎

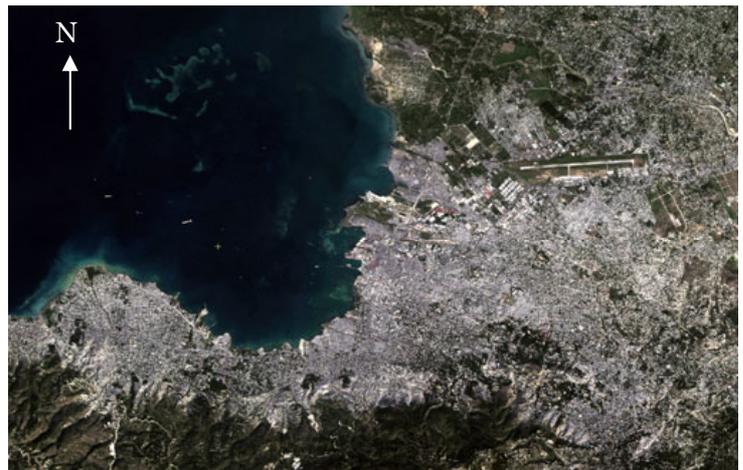
図-1 調査領域のALOS衛星画像(トゥルーカラー合成画像)

地震災害が発生したポルトープランスを中心とした20km×13kmのエリアを対象に検討を行った (図-1)。この領域は市街地およびその周辺の人工開発領域が沿岸域、平野、低標高の山地域にまたがって広く分布している。また、使用した衛星観測データは、被災後の情報として2010年1月23日に、被災前として2007年7月18日にALOS/AVNIR-2センサおよびALOS/PRISMセンサ(直下視)によって観測されたものである。

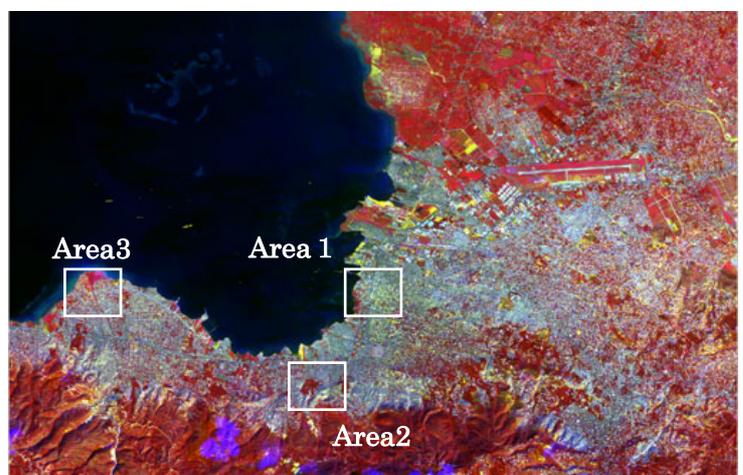
図-2 被災後、被災前の2時期赤外カラー合成画像

被災前と被災後のそれぞれのAVNIR-2画像をPRISM画像によってPAN-SHARPEN化した。その後、被災後のBand4(近赤外域)画像をR、被災後のBand3(可視光赤色域)画像をG、被災前のBand2(可視光緑色域)画像をBとしカラー合成した2時期の赤外カラー画像を作成した。

この画像では、被災後に土地被覆に変化が発生した地点が黄色に発色する傾向が示されることから、今回は地震災害による土地被覆の変化箇所を判読から視覚的に分かりやすく把握できる特徴があると考えられる。

対象エリアにおける2 時期の赤外カラー合成による土地被覆変化状況を図-2 に示す。図中黄色に発色した部分が2 時期において土地被覆に変化が生じた場所を示している。変化箇所が特徴的に集中している3地域に着目した。

- ①ポルトープランスの中心市街地域の中心街区では、低層ビルの倒壊地域が密集している。(AREA1)
- ②ポルトープランス南部の平野から丘陵地にかけては、小規模住居が密集する地域で倒壊が発生している。(AREA2)
- ③ポルトープランス西部沿岸域では小規模建物の被災が多数点在している。(AREA3)

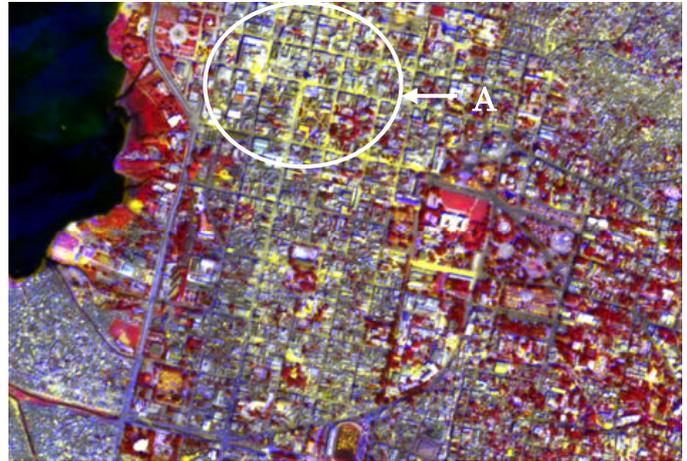
図-3 Area1 (ポルトープランス中心街) の状況

この地域においては、比較的中規模の低層ビル群の倒壊による状況と建物前面道路上へ倒壊物が散乱し分布したと考えられる状況が判読された。このことから、被災後に中心市街地のほぼ全ての街区において道路が閉塞状況となったことが推測できる。特に、図中 A の領域内では、被害が集中していることが画像からも容易に判断できる状況であった。

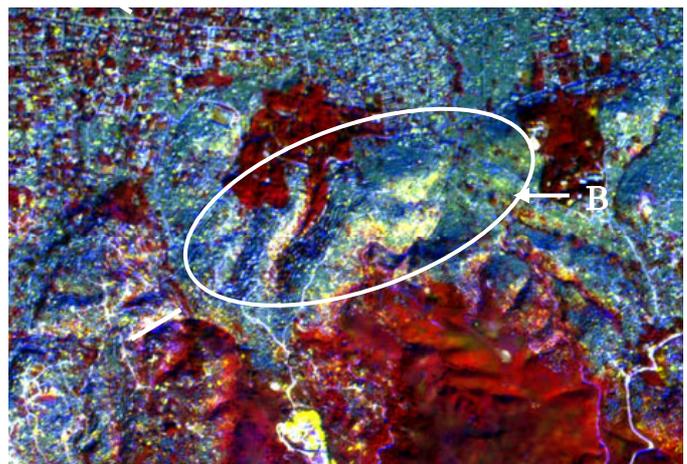
図-4 AREA2(ポルトープランス南部域)の状況

この地域は、緩やかな丘陵地の斜面領域に小規模な住居等が非常に密集した地域であり、画像判読からもその過密状況は十分に判断できた。この領域において、集中的な土地被覆の変化が発生した図-5 中 B の領域等が数多く判読された。これは、丘陵地の斜面上において、住宅域と考えられる領域が一定の範囲内で連続的に倒壊していることが原因と考えられる。このように、平野部のみではなく丘陵地域においても広く被災していると考えられる状況が確認された。

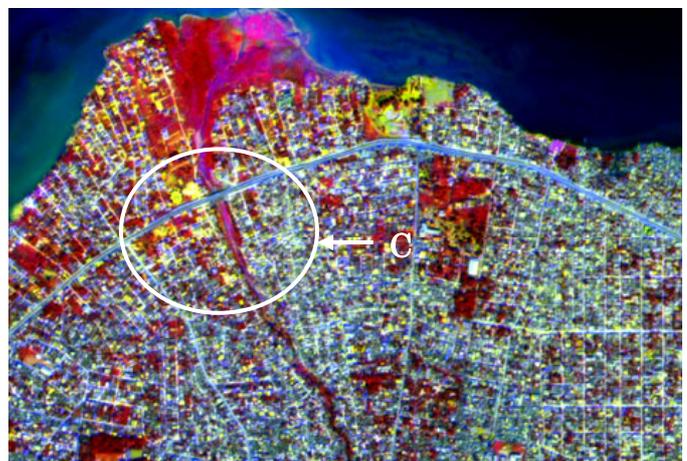
図-5 AREA3(ポルトープランス西部域)の状況

この地域は、住居と考えられる小規模な建造物が密集している地域である。個々の建物ごとの被災によるものと考えられる土地被覆の変化状況が、点在する形で確認された(図-5 中 C 領域等)。しかしながら、被災以外による土地被覆の変化との十分な区別は、今回の検討のみでは困難であった。
