チェーンを補強材に用いた補強土壁におけるデジタル写真測量技術の適用

京都大学大学院 学生会員 ○竹中 信博
 京都大学産官学連携本部 正会員 木村 亮
 京都大学大学院 正会員 矢野 隆夫
 昭和機械商事(株) 正会員 北村 明洋

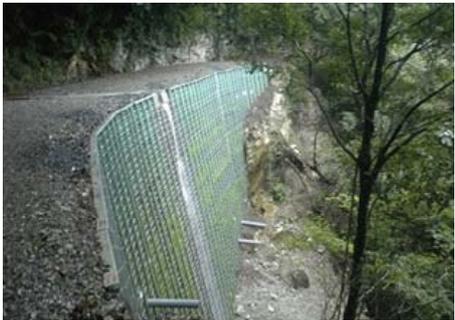
写真1 現場風景

対象とした現場は写真1にあるような現場であり、壁面下部には傾斜60度以上の崩壊した崖が存在し、谷底からの高さは約100mにおよんでいる。そのため写真2にあるように斜面前面からの撮影ではなく、斜面に対して下からの撮影と横からの撮影が可能になるように、1箇所につきターゲットを2個貼付したターゲット台座を作成し、それぞれのターゲットにおける精度を比較した。ターゲット台座は壁面に41個設置し、図1にその設置図を示す。

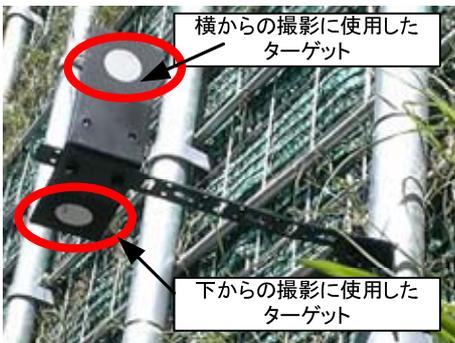
写真2 ターゲット台座

チェーンを補強材に用いた補強土壁工法においては壁面の緑化を行うための種子を、壁面に埋め込んでいるため、施工終了後にターゲットが緑化された草で隠される可能性が高い。そこでターゲットが草で隠される事を防ぐことを目的としてパイプフレームと台座に対して所定間隔をとる必要があるが、考慮すべき所定間隔を約20cmと想定しターゲット台座を作成した。

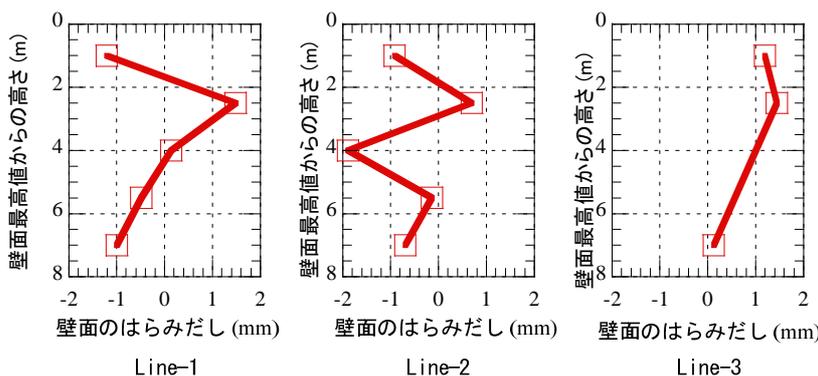
図2 壁面のはらみだし

から1回目の計測と同程度の精度が得られている事がわかる。また、**図2**に壁面の変位を記す。これは、1回目の計測で得られた3次元座標と、2回目で得られた3次元座標を重ね合わせて変位を算出している。しかし、2回目の撮影においては**写真3**にあるようにターゲットの腕の部分が折れたものが存在した。このように腕が折れてしまいターゲットの変形量が大きくなったものが、**図1**にある赤三角で記したターゲットであり、その確認は目視で行っている。目視において変形しなかったターゲットが多かったラインについての壁面のはらみだしの変位を**図2**に記したが、この図では正をはらみだし側とした。この図から壁面がほとんど変位していない事がわかった。

- (1) 壁面前面に十分な撮影距離が存在せず、壁面前面からの撮影が不可能な現場の場合にはターゲットに工夫を加える事によって、横から撮影すると壁面のはらみだし方向であるz軸方向に関して精度よく計測が出来る事が確認できた。
- (2) チェーンを補強材に用いた補強土壁では、はらみだし方向に対して変形が発生していない事が確認できた。
- (3) ターゲット台座の腕の部分は、長期の供用に伴って折れ曲がる事があり、剛性の高いものを用いる必要がある事が確認できた。

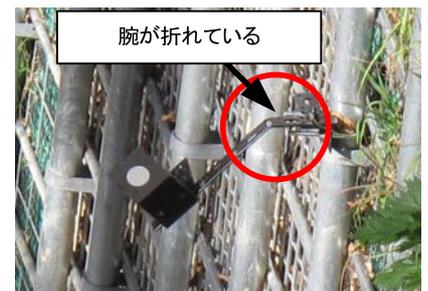
写真3 折れたターゲット台座

最後に3回目の計測では全てのターゲット台座が、折れ曲がっており**写真3**のような状態となっていたため、計測が不可能であった。ターゲット台座が折れ曲がった要因として、猿などの動物の関与が考えられる。そこで次回の計測ではターゲット台座の腕の部分の形状をアングル型にする事によって強度を確保しようと考えている。
