## 大橋ジャンクションの安全・走行支援対策の検討

首都高速道路(株) 東京建設局 正会員 ○竹鼻 淳志  
首都高速道路(株) 東京建設局 須長 順行

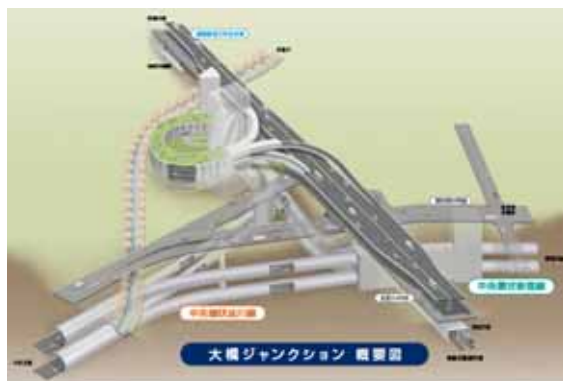
大橋ジャンクション（以下 大橋 JCT）は、首都高速中央環状線（新宿線及び品川線）と高速 3 号渋谷線を双方向に接続するジャンクションである。大橋 JCT は限られた用地（空間）で作られており、最大約 70m の高低差がある地下トンネルと高架構造を四枝交差で処理を行なうため、2 回転のループ形状となっている（**図-1** 参照）。さらに、大気質や騒音等を考慮し、地上のループ部を覆蓋構造としている。

**図-1** 大橋ジャンクション概要図

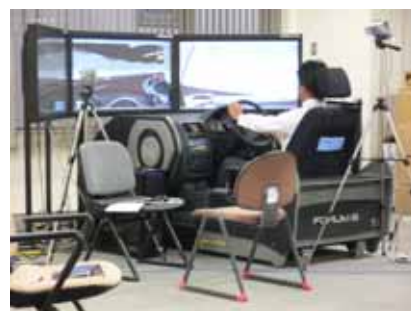
今回の使用する DS は、大橋 JCT 内の分岐案内の効果検証に重点を置き、簡易的な DS（**写真-1** 参照）を採用した。DS 走行実験では、分岐案内・速度抑制・追突防止について検証を行い、色を用いた走行支援（**写真-2** 参照）はすべての被験者が対策に気付く、8 割の人が対策の意図までを理解した。その結果、対策を理解した被験者は早めの車線変更を行い、ループ内の途中で車線変更をする人がいなかったという安全対策にも繋がることがわかった。

**写真-1** DS 実験の様子

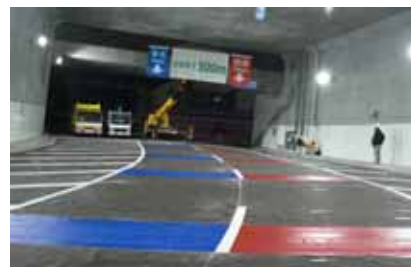
の施工機械を使って区画線を施工した。本設照明や仮看板、ポストコーンも設置し本番に近い状態を再現し、それらの色見やスケール感について確認（写真-3 参照）をした。これにより、一口で赤や青と言っても多様な色彩あるいは組み合わせがあり、DS で見た場合と現場で照明を当てた場合との感じ方の違い、色覚バリアフリーへの対応を考慮する必要があるなど新たな知見が得られた。

写真-3 現場実験の様子

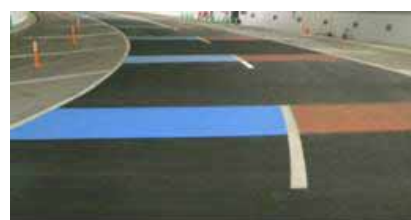
現場検証実験では、大橋 JCT に仮舗装を打設し、そこに実際に使用する滑り止め舗装（ニート工法）を設置（写真-5 参照）。色弱者でも色の差異（コントラスト）が分かるような色合いを意識し、関係者の意見を参考にしながらトップコートのマンセル値まで決定した。

写真-5 現場検証再実験

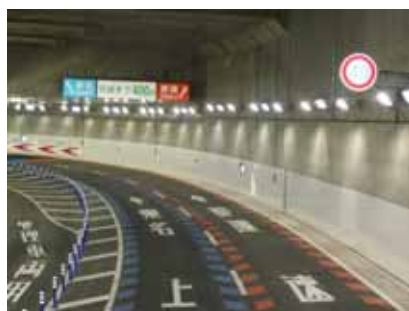
また、方向別の対策も行っており、内回り（山手トンネル→3号渋谷線）は対策案の検討で得た路面や標識による走行支援に加え、空間的な色を統一するためにポストコーンやゼブラ板などの安全施設物にも色を施した（写真-6 参照）。なお、ゼブラ舗装には黒の部分にも滑り止め舗装を施し（要は全面滑り止め舗装）、走行性を向上させている。一方、外回り（3号渋谷線→山手トンネル）はループ内での分岐はないものの、約7%の下り勾配が続くため、安全対策に重点を置いている。ループ内に入る手前で警報板や渋滞末尾板で渋滞情報や速度抑制を促す提供（写真-7 参照）をし、標識や路面表示には下り勾配による速度超過への注意喚起を行っている。また、ゼブラ舗装を内回りより細かいピッチにすることにより、速度の抑制に繋がることを期待している。

写真-6 内回りの対策

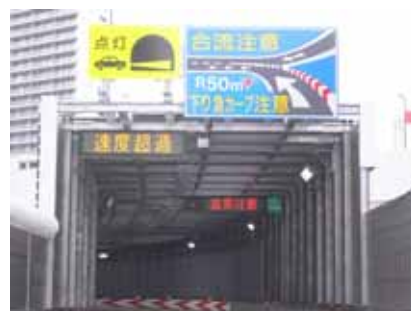
写真-7 外回りの情報板
