### 地下鉄駅におけるホームと車両の段差・隙間に関する調査研究（その1）

大阪市交通局 正会員 ○緒方 宏行 大阪市交通局 正会員 島 拓造  
 大阪市交通局 柳川 知道 交通サービス 正会員 堀 元治  
 交通サービス 正会員 豆谷 美津二

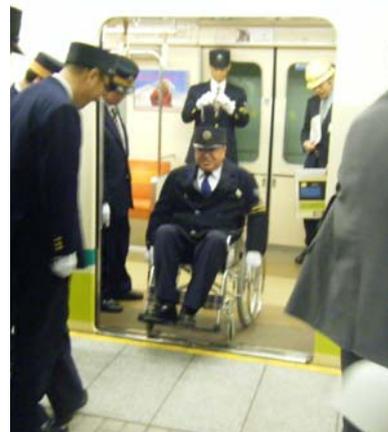
写真1 段差と隙間の縮小状況

これらから、写真1に示すように段差15mm・隙間20mmに改良し、車いすをご利用のお客さまも自力で乗降が可能となった。

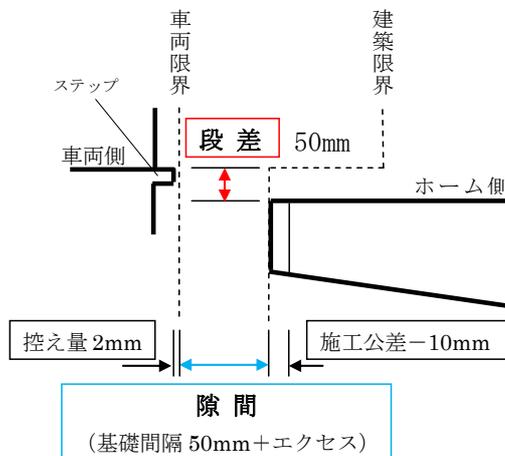
図1 段差・隙間の基準値

我が国で初めてのリニアモーター式地下鉄である、第7号線の段差・隙間の設計値は図1に示すとおりで、段差が50mm、隙間については建築限界と車両限界の離れの50mmを基本としている。

段差はレールの摩耗や乗客の荷重による沈み込み、車輪の摩耗等によって変化するため、各管理値を定め、その合計を段差の設計値としている。可動式ホーム柵を導入する際に段差・隙間の縮小を行うことにしており、それに向けた課題は以下のとおりである。

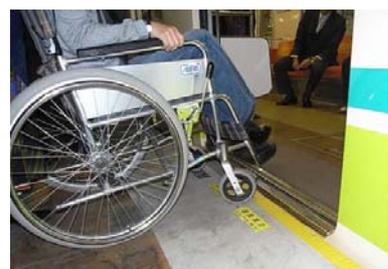
写真2 手動車いす使用者の乗降

段差・隙間の影響を最も受ける車いす使用者の通過状況を考え、自力で乗降ができることを目標とする。（写真2）

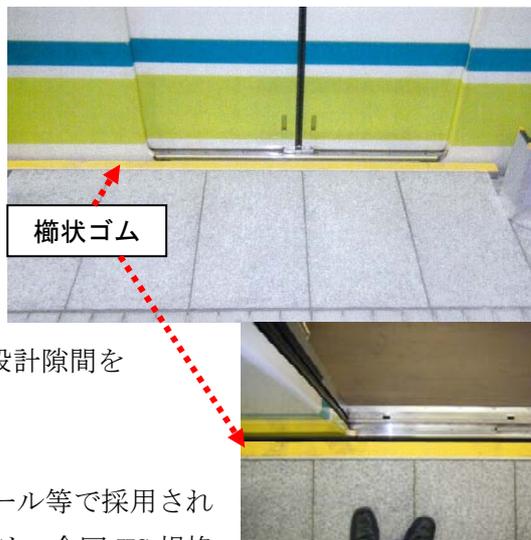
写真3 施工完了後

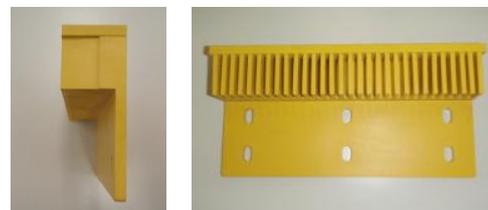
写真4 櫛状ゴムの側面（左）と正面（右）

また構造についても工夫し、ハイヒールや杖等が挟まる危険性を回避するために、櫛部の上部に10mmの天板を設け、これにより使用性が大幅に改善された。櫛状ゴムを写真4に示す。
