## きしみ割れ発生箇所のレール削正及び深さ検出方法について

東日本旅客鉄道（株） 正会員 ○篠田 勝己  
東日本旅客鉄道（株） 正会員 瀧川 光伸  
マークテック （株） 斎藤 直樹

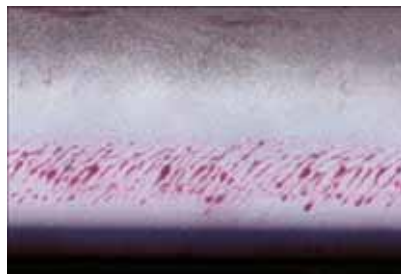
図-1 きしみ割れ(浸透探傷試験後)

近年、R800 前後の本曲線及び緩和曲線区間の外軌レールゲージコーナー部に「きしみ割れ」と称する微小き裂が発生する傾向がある（図-1）。きしみ割れは、レール長手方向に数ミリ程度の間隔に連続発生し、き裂間が部分的に剥離、振動・騒音源となる場合や、き裂が成長し極まれにレール損傷に至る場合もある。またきしみ割れは、その表面状態や水平裂の影響により、レール損傷管理に重要な超音波探傷検査の妨げとなり、レール損傷に至る横裂傷を発見出来ない恐れがある（図-2）。

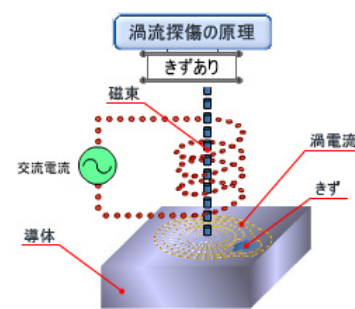
図-3 渦流探傷

きしみ割れ対策として、レール削正が考えられる。きしみ割れを削正するには、ゲージコーナー部（以下GC）のレール削正可能範囲ときしみ割れ深さの把握が必要不可欠である。そこで本稿では、GC 部レール削正可能範囲の調査結果と、きしみ割れ深さ検出方法として渦流探傷技術（図-3）を活用し評価した結果について述べる。

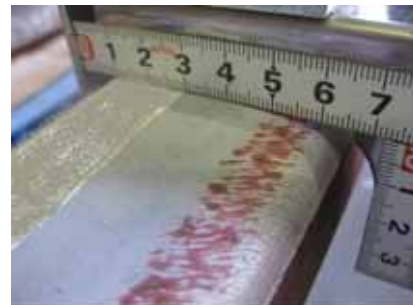
図-5 きしみ割れ測定項目

現状のきしみ割れの発生状況について調査した結果を示す。図-5 はきしみ割れの測定項目を示し、

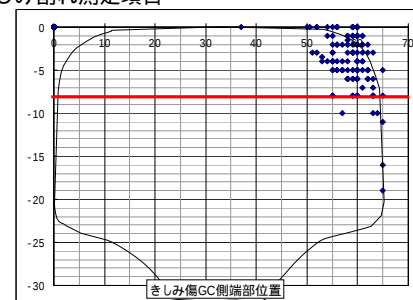
図-6 きしみ割れ発生位置

の測定結果（きしみ割れ起点）を対象箇所全数プロットしたものが図-6 となる。

（図-6 は参考として新品レールを描写してある）

測定サンプル数 1300 箇所以上を調査した結果、-55° のレール削正を実施することで、99.5% の表面上きしみ割れを削正することが可能であるという結果を得た。

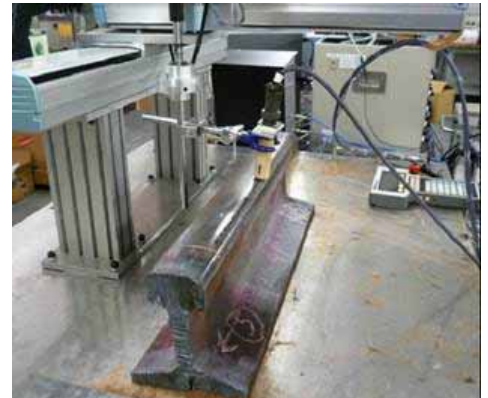
図-7 渦流探傷装置

装置構成は、渦流探傷装置、PC、データ収集装置、探傷プローブ(渦流センサー)により構成される(図-7)。

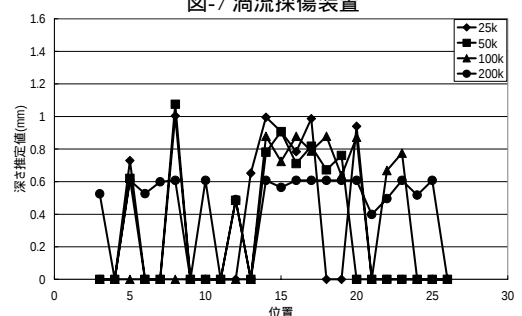
図-8 渦流探傷試験結果

図-8 に在来線 C での試験片探傷結果を例として示す。

試験周波数を 25～200 kHz、プローブのリフトオフ(試験片との距離)を 0.6mm、プローブをレール GC 部から 10mm に配置し探傷試験を実施した。試験周波数が、高周波のときは浅い傷、低周波のときは深い傷に対応する。プローブの配置は、摩耗等レール形状の影響を最も受けない配置とした。リフトオフ量は、0.5～2.0mm まで探傷精度確認を実施し、車上搭載での連続探傷にも対応できることを確認した。

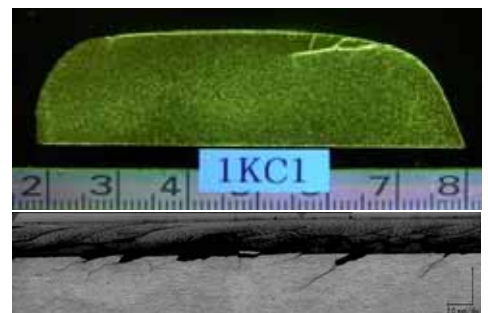
図-9 切断試験結果

渦流探傷試験と切断試験結果(図-9)を評価した(図-10)。2種類の補正方法で渦流探傷を評価すると、傾向としてきしみ割れ深さを過大(安全側)に判定した。今後、信号処理方法の改良とプローブの改良を検討することで、より切断試験値に近づけることが出来ると考える。
