## 海底トンネルにおけるレール腐食対策

九州旅客鉄道株式会社	施設部保線課	正会員	久楽 博
九州旅客鉄道株式会社	門司保線区		斧口 三千男
九州旅客鉄道株式会社	施設部保線課	正会員	福山 幹康

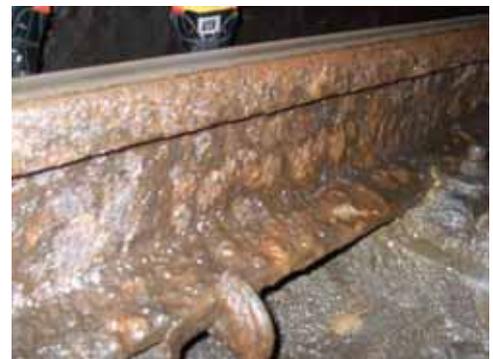
関門トンネルは建設から65年以上が経過し、土木構造物としての見地からは比較的健全であるが、海底部では海水により常に湿潤状態にある上に、列車通過時に巻き上げられる霧状の海水や、トンネル上部からの漏水により、レールが著しく腐食している。写真1にレールの腐食状況を示す。腐食ピットと呼ばれる小さな切り欠きや頭部の落込み、底部・腹部の表面におけるふくれ等が見られる。

写真1 レール腐食状況

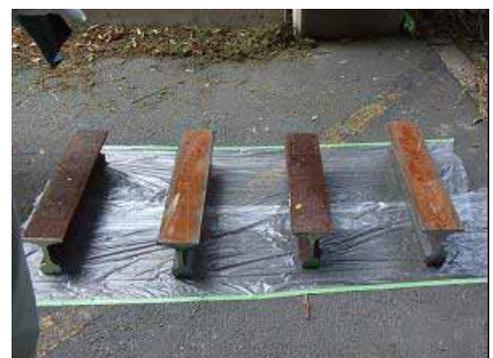
写真2 テストピース(塗装前)

テストピースとして長さ600mmに切断した新品レール2本と古レール2本の合計4本のレールを用意し、防食材をレールの腹部お

よび底部に塗装した。古レールについてはすでに表面に錆が発生していたが、錆の除去等を行わずそのまま防食材の塗装を行った。防食材の塗装前後の状況を写真2および写真3に示す。2本はテストピース全長に亘って防食材を塗装し、残りの2本は塗装境界からの腐食の進行を確認するためにテストピースの中央部のみに防食材を塗装した。

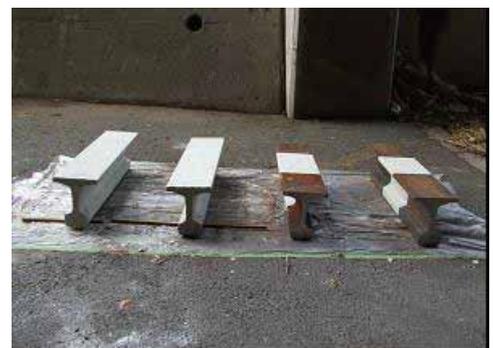
写真3 テストピース(塗装後)

また、塗装面に傷が入った場合の腐食の進行を確認するために、防食材塗装後にレール腹部の塗装面にナイフで十字の傷をつけた。

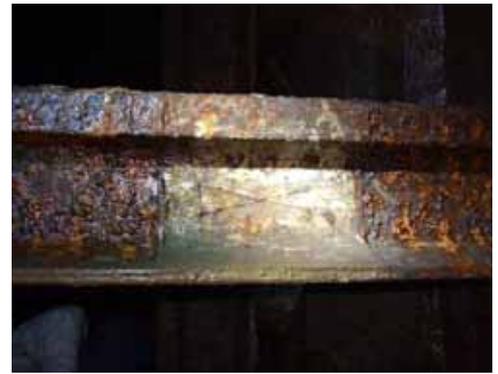
テストピースは4本とも、関門トンネル内で最も腐食の進行が激しい海底部付近のセンタードレーン内に設置し、暴露試験を行った。写真4に暴露開始後およそ1年が経過したテストピース

の状況を示す。防食材を塗装していない部分では錆がひどく、大きなふくれが確認できる。一方、防食材の塗装部分では、汚れにより暴露試験開始時に比べ表面の白さはなくなったものの錆は発生していない。また、防食材のはく離等も見られず、塗装境界からの腐食の進行は確認できない。塗装前に表面処理を行っていない古レールについても新品レールと同様の結果が得られており、塗装時の母材の状況に関わらず高い防食効果が得られている。

ナイフで傷をつけた部分については、傷をつけた線上にはうっすらと錆が発生しているが、周辺には進行しておらず、傷からの腐食の進行も確認できない。

写真4 テストピース（暴露後）

通常橋りょうの防食塗料として用いられる無機系の鋼材用防錆材を、レールの腐食が激しい関門トンネル内のレール腐食対策として試験塗装を行った。現在では暴露試験開始後3年以上が経過したが、塗装を行っていない部分に比べ腐食の進行は抑えられており、良好な結果が得られている。今後も継続して調査を行い、関門トンネルにおけるレール交換周期の延伸を目指していく。

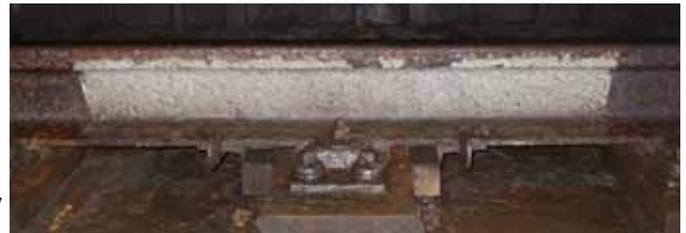
写真5 本線レールへの塗装状況(無機系防食材)

テストピースによるセンタードレーン内での暴露試験の結果は良好であったが、列車走行やレール締結装置との接触による影響を確認するために、本線レールへも防食材の試験塗装を行った。ここでは、レール交換を行う際にレールの側面および底面に1m程度の延長で塗装を行った。また、比較対象として有機系の超圧膜型防食材についても同様に試験塗装を行った。塗装後3ヶ月程度が経過した後の塗装状況を写真5および写真6に示す。

有機系防食材は、レール締結装置およびアンチクリーパとの接触部で塗装の剥がれ落ちが見られる。一方、無機系防食材は車輪との接触部であるレール頭側部で若干はく離が見られるが、有機系防食材に比べ良好な付着状態を保っている。

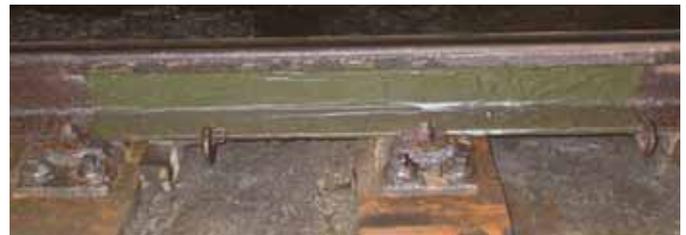
写真6 本線レールへの塗装状況(有機系防食材)
